Valorizzazione delle fontane patriziali del Malcantone

Progetto di massima

SCHEDE TECNICHE

Maggio 2012

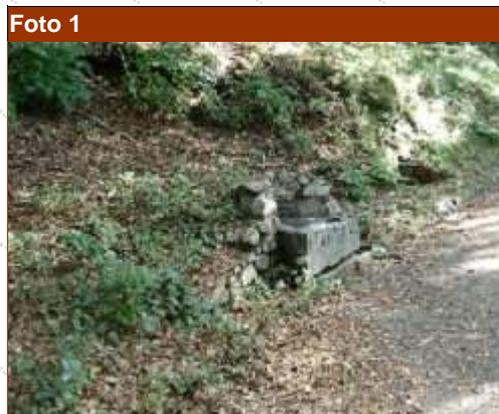
Patriziato	Nome locale	Codice
Aranno	Zotta	ARA_01

Fontana in pietra naturale ricavata da un unico blocco di gneiss, posata negli anni '70. Essa sostituisce un vecchio abbeveratoio per il bestiame. Si trova lungo la strada che dal nucleo di Aranno porta al bacino in zona Forcora, e si situa al margine del bosco, presso l'imbocco del sentiero in direzione Piana dei Monti. A monte della fontana vi è un muro in sasso e cemento e la struttura posa su delle lastre (piode) di granito. Attualmente la fontana è secca e la vasca contiene un po' di sporcizia. Sarebbe però possibile riattivarla. Attualmente non si riscontrano danni o segni di logorio tali da rendere necessari degli interventi di sistemazione. È però auspicabile prevedere la pulizia del perimetro. In particolare sono da eliminare il fogliame e i legni sparsi sul terreno antistante e nella fontana, che andrebbe riattivata mediante allacciamento alla condotta dell'acqua potabile.

Sistemazione selciato	fr. 500.00
Pulizia fontana e terreno adiacente	fr. 500.00
Allacciamento all'acqua	fr. 1'500.00
	fr. 0.00
	fr. 0.00

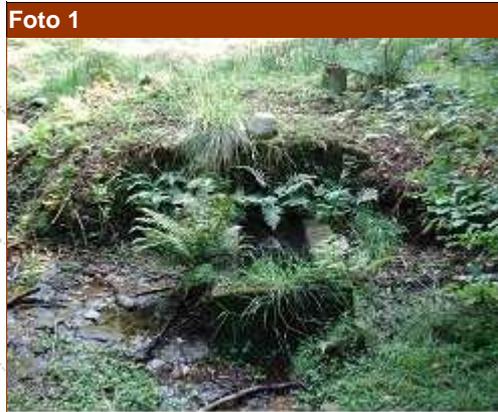
Patriziato	Nome locale	Codice
Aranno	Monti	ARA_03
Coordinate		
711'480	97'480

Descrizione
<p>Vecchio abbeveratoio per bestiame posto sul lato sud-est di Piana dei Monti, presso la sorgente di uno dei riali che scorre verso Cappella. La vasca in cemento è in parte ricoperta da erbe, muschi e felci. Verso monte vi è un muro di pietra, in parte nascosto dalla vegetazione, da cui sgorga l'acqua da un tubo in ferro. Verso valle, il suolo è invece lastricato con ciottoli, risultando però bagnato dato che il deflusso dell'acqua non funziona più in modo corretto.</p>

Pulizia e sistemazione vasca	fr. 2'000.00
Riparazione selciato e muro	fr. 2'000.00
Sistemazione scolo	fr. 1'000.00
Realizzazione accesso (3x scalini legno)	fr. 500.00
	fr. 0.00

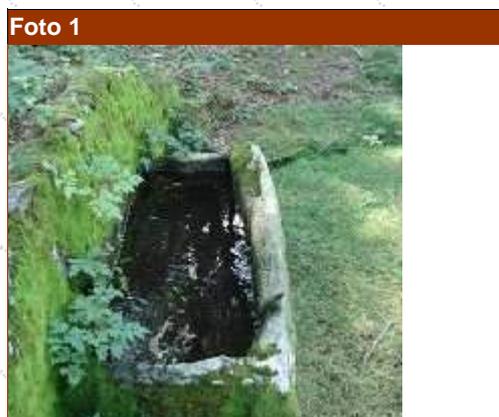
Patriziato	Nome locale	Codice
Aranno	(non conosciuto)	ARA_04

Vecchio abbeveratoio posto lungo la pista forestale che porta al Montaccio. Esso è stato recuperato in occasione della costruzione della stessa. La vasca, in buono stato, è in sasso. Essa è composta da 4 blocchi legati tra loro con delle zanche e cemento. A monte la vasca è appoggiata per il lungo ad un muro di sasso ricoperto da muschio. Attualmente la fontana è funzionante e l'apporto di acqua risulta costante. Allo stesso modo anche l'evacuazione dell'acqua, garantita da una canaletta, funziona. La fontana è raggiungibile dalla pista attraverso un ponticello in legno di castagno. Presso la fontana è inoltre presente una panca.

Pulizia vasca e muro	fr. 500.00
	fr. 0.00

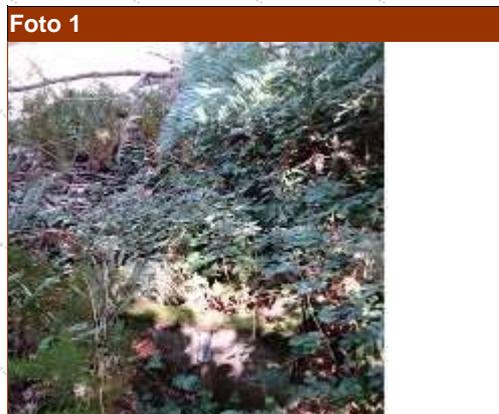
Patriziato	Nome locale	Codice
Aranno	Pezza lunga	ARA_05

Vecchio abbeveratoio per bestiame con vasca in cemento, situato presso la pista forestale che porta al Montaccio. La struttura è quasi completamente coperta dalla vegetazione, rovi in particolare, ed è occultato alla vista dal sentiero a causa delle cataste di legno risultate dagli ultimi interventi selvicolturali eseguiti nella zona. La vasca risulta asciutta in quanto l'apporto d'acqua non funziona più. Inoltre, molto probabilmente, anche il sistema di scarico sarebbe da rifare.

Pulizia terreno	fr. 1'000.00
Pulizia e sistemazione vasca	fr. 2'000.00
Allacciamento acqua	fr. 3'000.00
Sistemazione scolo	fr. 1'500.00
Realizzazione sentiero d'accesso	fr. 1'000.00

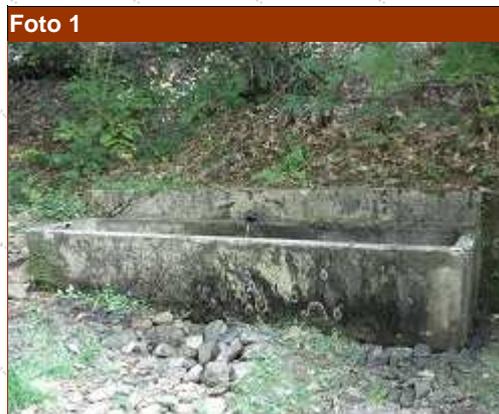
Patriziato	Nome locale	Codice
Aranno	Acqua fresca	ARA_06

Vecchio abbeveratoio per bestiame con vasca in cemento, posto presso l'imbocco del sentiero in direzione Pezza Lunga. La struttura risulta in buono stato e funzionante grazie all'apporto di acqua attraverso un tubo in plastica (PE), inserito nel muro posto a monte della vasca. Sul lato a valle il suolo è rivestito con ciottoli. Questi non sono stabili e andrebbero sistemati.

Sistemazione e pulizia ciottolato	fr. 2'000.00
Sostituzione tubo in plastica	fr. 1'000.00
	fr. 0.00
	fr. 0.00
	fr. 0.00

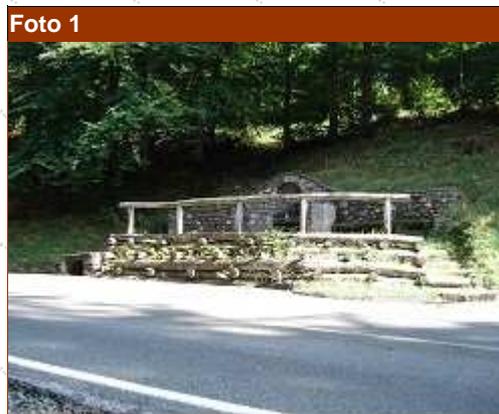
Patriziato	Nome locale	Codice
Aranno	Acqua fresca	ARA_07

Fontana posta presso la strada cantonale, sotto la fontana ARA-06, a cui è collegata. Essa è stata sistemata negli anni '70. Sul lato a valle, verso la strada, il perimetro è delimitato da un corrimano in legno di castagno posto su un cassone di legno. L'accesso è garantito da una breve scala con gradini anch'essi in legno. La vasca, ricavata da un unico blocco di pietra, è incassata nel muro in pietra e cemento posto a monte, da cui sgorga l'acqua attraverso un tubo in rame. Sul lato destro della fontana è presente una panca in legno, di semplice fattura ma ancora in buono stato.

Pulizia terreno	fr. 500.00
	fr. 0.00

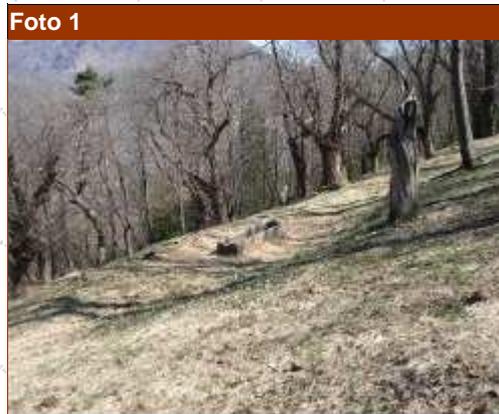
Patriziato	Nome locale	Codice
Aranno	Sotto Corenn	ARA_08

Vecchio abbeveratoio in cemento non più funzionante situato all'interno delle selve castanili pascolate di Aranno. La vasca in cemento presenta alcuni danni, di poco conto. Non è possibile stabilire se la captazione o l'alimentazione siano da rifare. Lo stesso vale per quanto riguarda lo scolo.

Pulizia e sistemazione vasca	fr. 1'000.00
Ripristino alimentazione	fr. 2'000.00
Sistemazione scolo	fr. 2'000.00
	fr. 0.00
	fr. 0.00

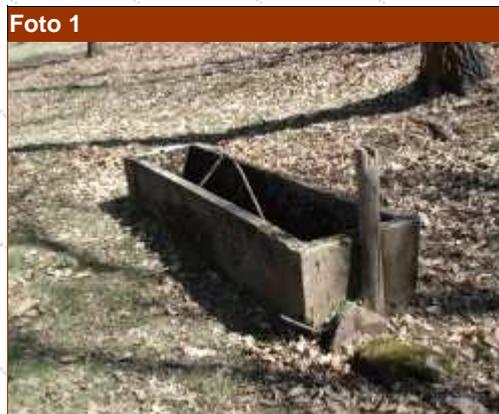
Patriziato	Nome locale	Codice
Aranno	In di Pian	ARA_09

Vecchio abbeveratoio in cemento non più funzionante situato all'interno delle selve castanili pascolate di Aranno. La vasca in cemento presenta alcuni danni, di poco conto. È ancora presente una colonna in legno su cui appoggiava il tubo d'alimentazione in ferro, oggi depositato nella vasca. Non è possibile stabilire se la captazione o l'alimentazione siano da rifare. Lo stesso vale per quanto riguarda lo scolo.

Pulizia e sistemazione vasca	fr. 1'000.00
Ripristino alimentazione e sistemazione tubo	fr. 2'500.00
Sistemazione scolo	fr. 2'000.00
	fr. 0.00
	fr. 0.00

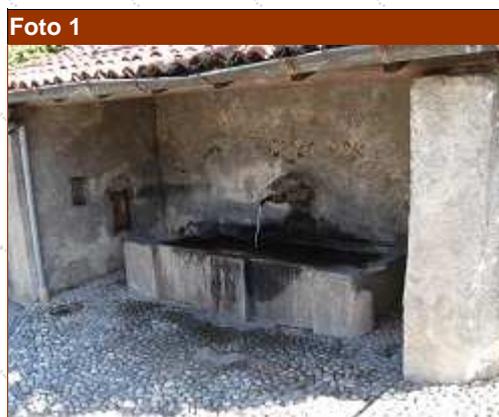
Patriziato	Nome locale	Codice
Aranno	Viora	ARA_10

Vecchio abbeveratoio per bestiame fatto costruire in seguito alla decisione dell'assemblea patriziale del 2 gennaio 1860. La fontana è stata spostata nella posizione odierna nel 1980, per favorire il transito del traffico. Oggigiorno la fontana, sempre funzionante, è coperta da un tetto in coppi. La vasca è realizzata con dei blocchi di pietra uniti tra loro. L'acqua sgorga invece da un tubo che fuoriesce dal muro a metà vasca. Si segnala inoltre che tutto il perimetro intorno alla vasca è rivestito con un ciottolato.

Sistemazione e pulizia ciottolato	fr. 500.00
	fr. 0.00

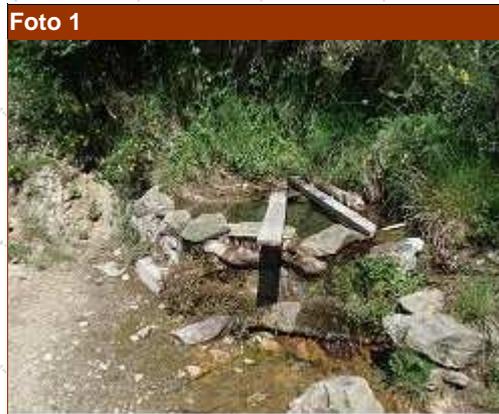
Patriziato	Nome locale	Codice
Arosio	Fontanon	ARO_01

Fontana posta lungo il sentiero che dalla Bassa del Gradicioli porta all'alpe di Agario, ad una quota di circa 1'350 mslm. La vasca è realizzata in muratura di pietra, posata su di una soletta in cemento in parte sottoerosa. L'acqua che la alimenta sgorga invece direttamente dal fianco del versante. L'acqua è però cristallina. Lo scolo dell'acqua non è più funzionante, di conseguenza l'acqua tracima su sentiero prima di riversarsi verso valle. Sulla vasca sono adagate alcuni assi in legno che vanno allontanati.

Sistemazione e pulizia vasca	fr. 2'000.00
Sistemazione scolo	fr. 1'500.00
	fr. 0.00
	fr. 0.00
	fr. 0.00

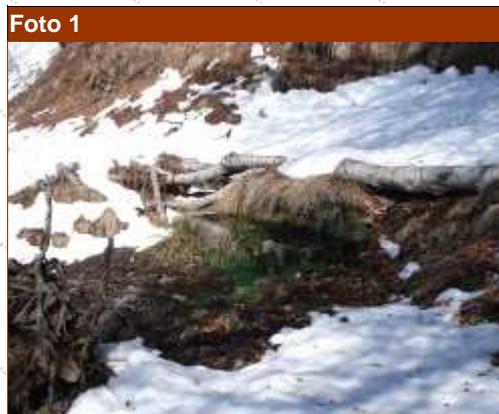
Patriziato	Nome locale	Codice
Arosio	Pianca Briora	ARO_02

Vecchio abbeveratoio per bestiame ancora funzionante ubicato in zona Pianca Briora, posato su un piccolo terrazzo naturale situato all'interno di un pascolo ancora sfruttato ad una quota di circa 1'300 mslm. La vasca in cemento è affiancata sul lato a monte da un muro in muratura di pietra a secco da cui, attraverso un tubo in plastica, sgorga l'acqua. A causa dello scarico non più ben funzionante, il lato a valle risulta molto bagnato e fangoso a causa del calpestio del bestiame al pascolo d'estate. La vasca e il muro a monte sono inoltre coperti da erba e muschio.

Realizzazione selciato sulla parte frontale	fr. 3'000.00
Drenaggio e sistemazione terreno	fr. 3'000.00
Pulizia vasca e muro	fr. 1'000.00
	fr. 0.00
	fr. 0.00

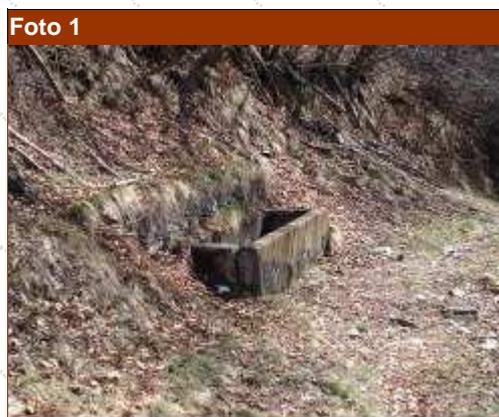
Patriziato	Nome locale	Codice
Arosio	Valegion	ARO_03

Vecchio abbeveratoio situato lungo il sentiero che costeggiando il M. Ferrara sul lato ovest porta alla Bassa e al Gradicioli, posto ad una quota di circa 1'150 mslm. La fontana è composta da una vasca in cemento affiancata sul lato a monte da un muro in pietra a secco da cui dovrebbe sgorgare l'acqua. La vasca risulta in buone condizioni benché contenga fogliame e materiale vario mentre il muro a monte è invaso da erbe. Al momento la struttura non è funzionante, non è quindi possibile stabilire se lo scolo sia funzionante.

Pulizia vasca e muro	fr. 500.00
Rifacimento captazione	fr. 2'500.00
	fr. 0.00
	fr. 0.00
	fr. 0.00

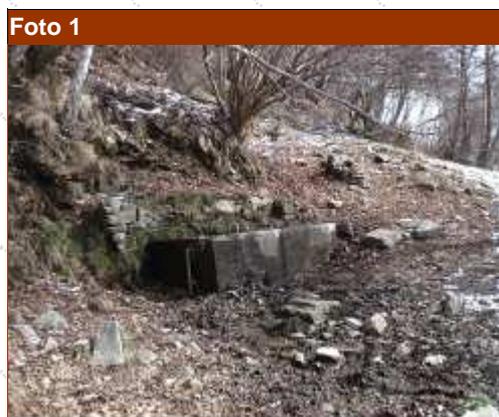
Patriziato	Nome locale	Codice
Arosio	Piovee	ARO_04

Vecchio abbeveratoio posto nella parte superiore del Piano della Rava, ad una quota di circa 1'140 mslm. Questa fontana viene ancora sfruttata quale punto d'acqua per gli animali al pascolo ed è pertanto ancora funzionante. Non è servita da nessun sentiero ufficiale. La vasca in cemento è affiancata da un muro in pietra a secco sul lato a monte. Quest'ultimo è in parte ricoperto da terriccio ed erba. Sul lato a valle il terreno risulta bagnato e molto mosso a causa del calpestio del bestiame e dello scolo dell'acqua non perfettamente funzionante.

Sistemazione terreno con ghiaia drenante	fr. 2'000.00
Sistemazione scolo	fr. 1'000.00
	fr. 0.00
	fr. 0.00
	fr. 0.00

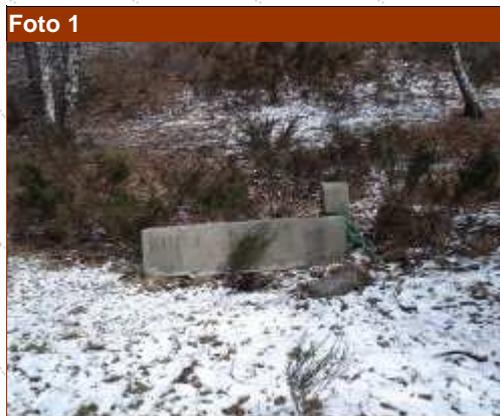
Patriziato	Nome locale	Codice
Arosio	Pian da Rava	ARO_05

Descrizione
<p>Vecchio abbeveratoio situato al centro di Piano della Rava situato a circa 1'090 mslm. La vasca di questa fontana è realizzata in cemento, così come la colonna da cui sgorga l'acqua. Essa è ancora funzionante e serve quale abbeveratoio per gli animali al pascolo. Non è servita da nessun sentiero ufficiale. Sia la vasca che la colonna sono in buono stato e non necessitano di interventi particolari. Per quanto riguarda lo scolo non è possibile esprimere giudizi in quanto al momento del sopralluogo la fontana non era in funzione. L'apporto di acqua è garantito dalla fontana ARO_04 attraverso un tubo in plastica posato in superficie. Sarebbe auspicabile il rifacimento di questa condotta ed il suo interramento al fine di evitare danni dovuti al calpestio del bestiame</p>

Pulizia terreno	fr. 500.00
Rifacimento condotta d'alimentazione (ca. 120m)	fr. 2'500.00
	fr. 0.00
	fr. 0.00
	fr. 0.00

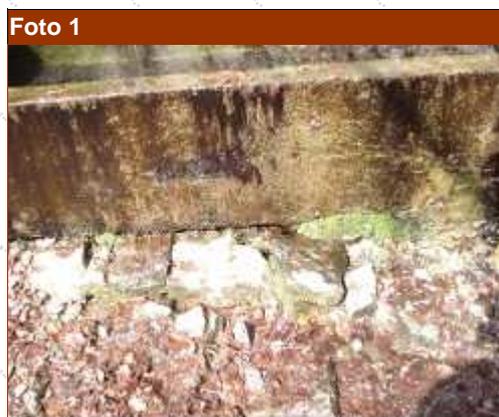
Patriziato	Nome locale	Codice
Arosio	Mortiscia	ARO_06

Vecchio abbeveratoio situato in zona Mortiscia, ad una quota di 1'090 mslm. Questa fontana è ancora funzionante ed utilizzata quale punto d'acqua per il bestiame. Essa non è servita da nessun sentiero ufficiale ma è posta presso un bacino dell'acquedotto. La vasca in cemento è affiancata su tre lati da muri in pietra in parte a secco (sui lati), in parte fissati con cemento (lato a monte). La vasca è leggermente sottoerosa sul lato a valle e lo scolo non è più funzionante, fatto per cui l'acqua attualmente tracima rendendo il suolo antistante molto bagnato.

Sistemazione vasca	fr. 1'000.00
Sistemazione scolo	fr. 1'000.00
	fr. 0.00
	fr. 0.00
	fr. 0.00

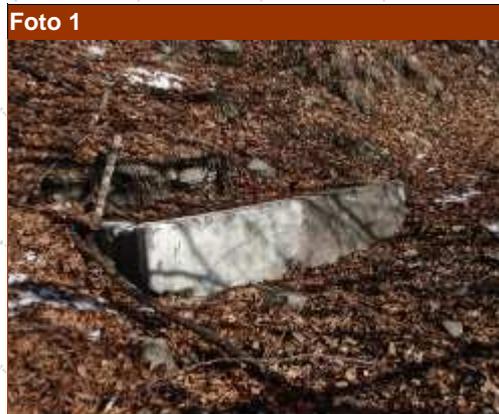
Patriziato	Nome locale	Codice
Arosio	Fraschella	ARO_08

Vecchio abbeveratoio situato in zona Faedino ad una quota di ca 1'200 mslm. La fontana è ancora parzialmente funzionante. La vasca in cemento è affiancata da un muro in sasso a secco sul lato a monte. Essa risulta ricolma di fogliame e altro materiale anche lo scolo non funziona in modo ottimale, fatto per cui il suolo sul lato a valle risulta molto bagnato.

Pulizia vasca e terreno	fr. 1'000.00
Rifacimentocaptazione	fr. 2'500.00
Sistemazione scolo	fr. 500.00
	fr. 0.00
	fr. 0.00

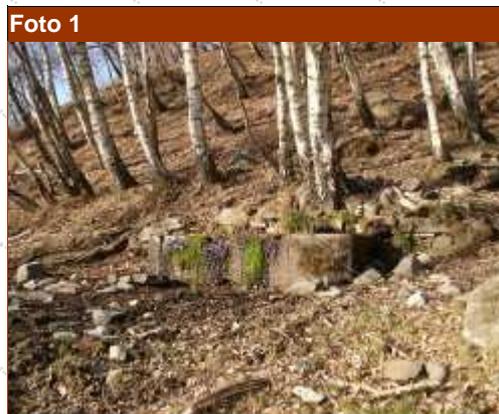
Patriziato	Nome locale	Codice
Arosio	Val Sceresa	ARO_11

Vecchio abbeveratoio situato in zona Pianca, ad una quota di ca. 1'000 mslm. Questa fontana risulta ancora funzionante ed è ancora sfruttata quale abbeveratoio per il bestiame al pascolo. La vasca in cemento è affiancata sul lato a monte da un muro in sasso a secco su cui è cresciuta una betulla. Il lato a valle risulta invece molto bagnato in quanto lo scolo dell'acqua non funziona più in modo ottimale.

Taglio vegetazione	fr. 500.00
Sistemazione terreno	fr. 500.00
Pulizia e sistemazione vasca	fr. 500.00
Sistemazione scolo	fr. 500.00
	fr. 0.00

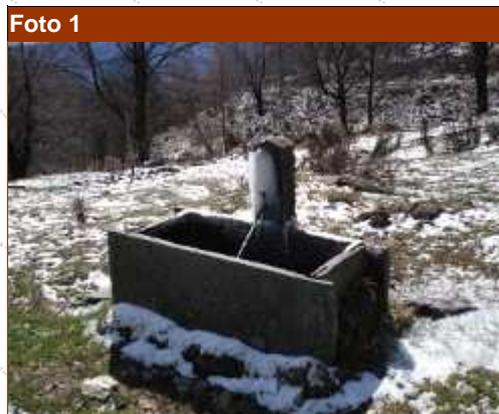
Patriziato	Nome locale	Codice
Arosio	Colorenza	ARO_13

Fontana situata lungo la strada che porta all'alpe di Cusello, ad una quota di circa 1'040 mslm. Essa è composta da una vasca, realizzata con 5 piastre di gneiss legate tra di loro con cemento e delle zanche in ferro, e da una colonna realizzata con un blocco unico di gneiss. La fontana è funzionante e relativamente in buono stato. Risulta però necessario fissare meglio la colonna che attualmente è fissata alla vasca tramite filo di ferro e eliminare il materiale presente nella vasca.

Pulizia vasca	fr. 500.00
Fissaggio colonna	fr. 1'500.00
Pulizia terreno	fr. 500.00
	fr. 0.00

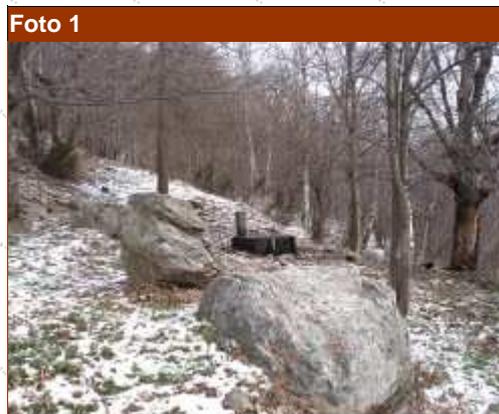
Patriziato	Nome locale	Codice
Arosio	Strecc	ARO_16

Fontana situata in zona Colorenza, tra la strada ed il sentiero che portano all'alpe di Cusello, ad una quota di ca. 980 mslm. La vasca in sasso, realizzata con 5 piastre in gneiss fissate con cemento e zanche di ferro, sono affiancate da una colonna realizzata con un unico blocco di sasso, da cui sgorga l'acqua. Sul lato a valle il suolo è lastricato con ciottoli fissati con cemento. Questa fontana è funzionante, benché lo scolo ed il ciottolato siano da sistemare.

Sistemazione scolo	fr. 1'000.00
Sistemazione selciato	fr. 3'000.00
	fr. 0.00
	fr. 0.00
	fr. 0.00

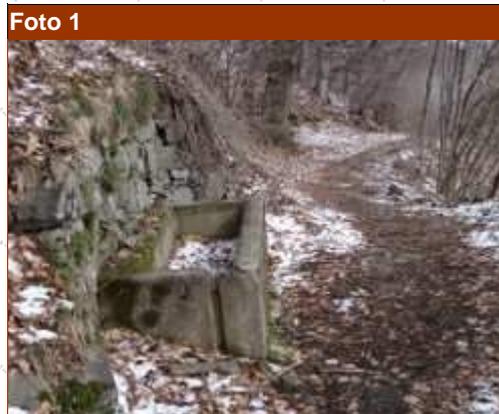
Vecchio abbeveratoio situato sotto Azzano, lungo il sentiero che porta ai monti di Sigirino, ad una quota di ca. 920 mslm. Questa fontana non è attualmente più funzionante. La vasca in cemento, in cattivo stato e parzialmente ricolma di foglie e altro materiale, è affiancata sul lato a monte da un muro in pietra a secco.

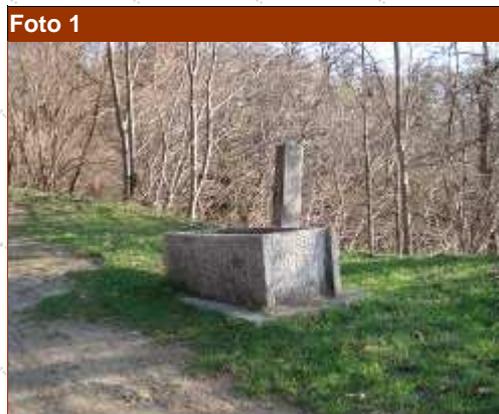
Fontana in pietra posta presso la strada cantonale Arosio - Gravesano, prima dell'entrata del paese, recante la data 1949. La vasca è composta da quattro lastre di gneiss unite con cemento e delle zanche in ferro. L'alimentazione è garantita da una colonna realizzata con un blocco unico di sasso ed è munita di un rubinetto in acciaio zincato. Questa fontana è funzionante ma la colonna in sasso è rotta in due pezzi, uniti solamente dal tubo d'alimentazione.

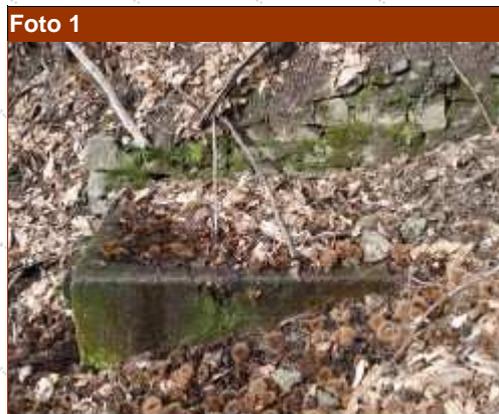
Vecchio abbeveratoio situato sotto il Monte Induno, all'inizio del Vallone, ad una quota di circa 800 mslm. La vasca è quasi completamente invasa e ricoperta da fogliame e materiale sceso dalla scarpata sovrastante. La struttura non è più funzionante e andrebbe rifatta completamente.

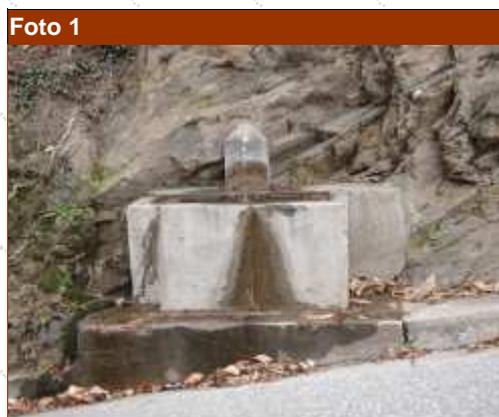
Fontana posta presso la strada cantonale Arosio - Gravesano, presso la chiesa Madonna di Cimaronco, recante la data 27.4.1950. La vasca in cemento presenta alcune crepe da cui filtra acqua. La colonna da cui sgorga l'acqua è anch'essa in cemento e risulta in buono stato

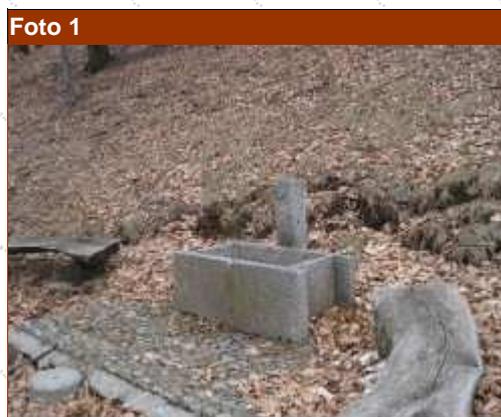
Fontana posta all'interno della selva castanile del Monte Induno, lungo il tracciato del sentiero del castagno. La vasca in pietra è composta da quattro lastre unite con cemento e delle zanche in ferro. L'alimentazione è garantita da una colonna realizzata con un blocco unico di sasso ed è munita di un rubinetto in acciaio zincato. Sul lato frontale il suolo è rivestito con un ciottolato affiancato da due panche in legno (datate 1993). Questa fontana è funzionante ma il lastricato necessita di alcuni interventi di sistemazione.

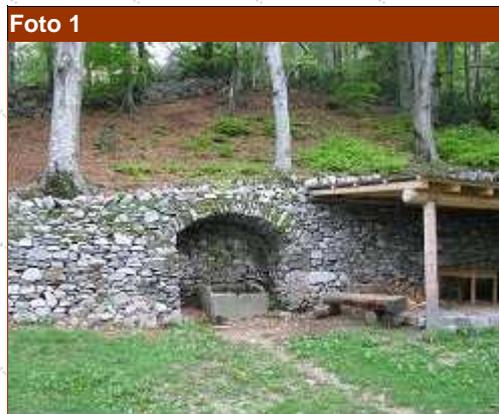
Struttura situata presso l'Alpe di Monte, ad una quota di circa 1'015 mslm. Questa fontana è inserita in un muro a secco e affiancata da una panca in legno e da una tettoia. La vasca è costituita da quattro lastre di sasso unite con cemento. Questa viene alimentata da un tubo in ferro inserito nella parete di fondo. Il terreno all'interno della rientranza nel muro è leggermente ingombro di fogliame e sassi che andrebbero rimossi.

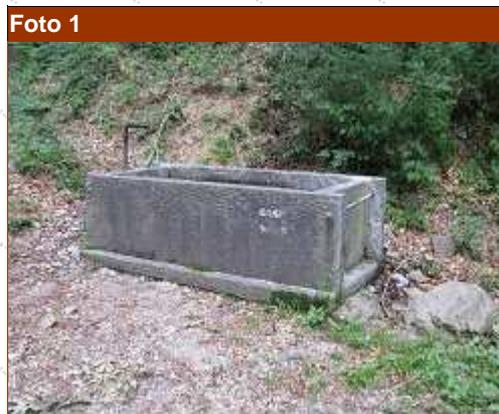
Fontana in sasso, costituita da lastre di granito (gneiss) legate tra loro con cemento e ferri. Essa si situa lungo la pista forestale che porta all'Alpe Tranboschino. Attualmente essa risulta funzionante. I problemi che si segnalano per questa struttura sono il terreno eroso sul lato a valle, che potrebbe compromettere la stabilità, e lo scolo dell'acqua non più perfettamente funzionante.

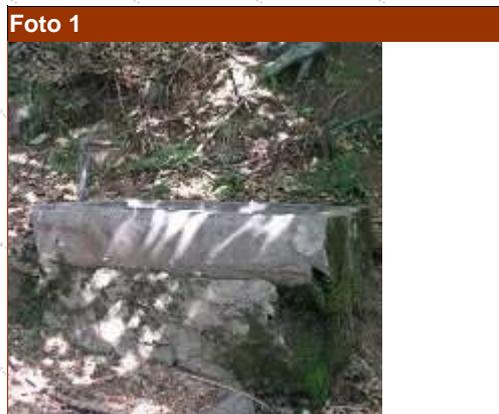
Fontana posata dalla città di Lugano in compensazione della cessione d'uso della sorgente che fornisce acqua alla "Colonia Pian di Nadro". Essa è costituita da una vasca in cemento appoggiata su un ripiano in muratura di sasso e cemento. Il tubo d'alimentazione è in acciaio zincato. Questa struttura si situa lungo il sentiero presso Mto. Del Sabbione, ma non ha nome proprio. Attualmente non è funzionante. Sarebbe quindi necessario appurare la causa del mancato apporto d'acqua. Per il resto si segnala come il ripiano in muratura non sia più in ottimo stato, benché ancora stabile. In ogni caso sarebbe necessario prevedere la pulizia della fontana e del suo perimetro.

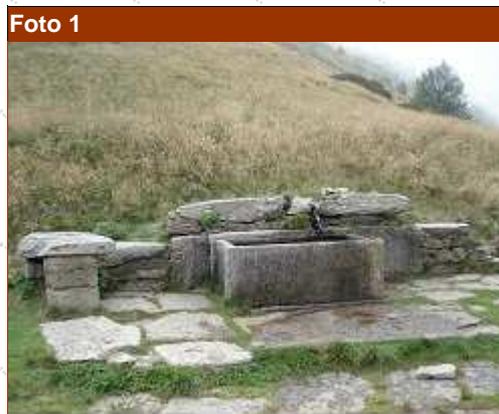
Fontana posata dalla Confederazione (Dogane) in compenso per la cessione dell'acqua per il rifugio situato nelle vicinanze. Essa è costituita da una vasca in pietra situata sulla Forcora d'Arasio, sul tracciato del sentiero Tamaro-Lema e quindi molto frequentata. La struttura, di fattura abbastanza recente, è costituita da una vasca realizzata con lastre di sasso (gneiss) unite con cemento e da un muretto in pietra, che funge anche da panca, sul lato a monte. Il suolo, sul lato frontale, è lastricato con piode. Questa fontana è attualmente ancora perfettamente funzionante e non necessita quindi di interventi di manutenzione.

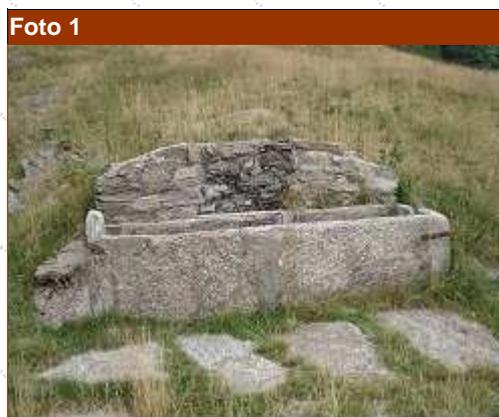
Fontana situata presso l'Alpe di Arasio. Essa è costituita da una vasca realizzata con lastre di pietra unite con zanche di ferro e cemento, fiancheggiata sul lato a monte da un muro in pietra e cemento. Sul lato frontale il suolo è lastricato con piode. La fontana sembra in disuso da molto tempo e la vasca è invasa da erbe. Senza ulteriori approfondimenti non è possibile stabilire se sia necessario ripristinare l'allacciamento all'acqua e lo scolo, o se siano ancora potenzialmente funzionanti.

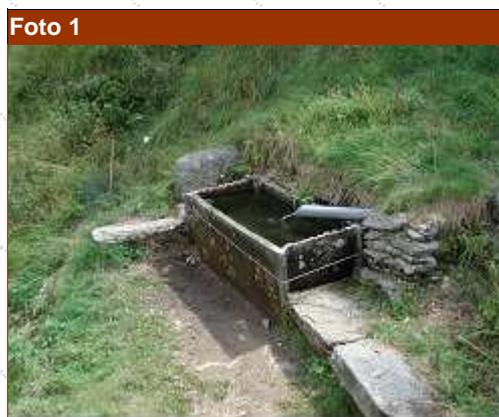
Fontana fatta posare dal sig. Righetti Mito, in sostituzione di una in legno nell'ambito dei lavori per la captazione delle sorgenti per il rifornimento di acqua per il ristorante in vetta. Essa è situata presso Piano del Poncione nella "Pianca di Tamarin", sul confine italo-svizzero, lungo il sentiero che dal Poncione di Breno porta all'Alpe di Arasio. La vasca è costituita da lastre di sasso (gneiss) in origine unite con cemento. Attualmente esse sono tenute insieme da un cordino metallico. Sul lato a monte vi è un muro in sasso invaso dalle erbe, da cui sgorga l'acqua attraverso un tubo in plastica (PVC). Lo scolo dell'acqua non rappresenta qui un problema, in quanto è il punto d'inizio di un riale.
