Valorizzazione delle fontane patriziali del Malcantone

Progetto di massima

SCHEDE TECNICHE

Maggio 2012

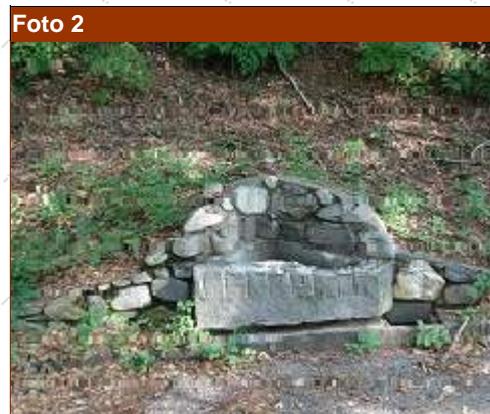
Patriziato	Nome locale	Codice
Aranno	Zotta	ARA_01

Fontana in pietra naturale ricavata da un unico blocco di gneiss, posata negli anni '70. Essa sostituisce un vecchio abbeveratoio per il bestiame. Si trova lungo la strada che dal nucleo di Aranno porta al bacino in zona Forcora, e si situa al margine del bosco, presso l'imbocco del sentiero in direzione Piana dei Monti. A monte della fontana vi è un muro in sasso e cemento e la struttura posa su delle lastre (piode) di granito. Attualmente la fontana è secca e la vasca contiene un po' di sporcizia. Sarebbe però possibile riattivarla. Attualmente non si riscontrano danni o segni di logorio tali da rendere necessari degli interventi di sistemazione. È però auspicabile prevedere la pulizia del perimetro. In particolare sono da eliminare il fogliame e i legni sparsi sul terreno antistante e nella fontana, che andrebbe riattivata mediante allacciamento alla condotta dell'acqua potabile.

Sistemazione selciato	fr. 500.00
Pulizia fontana e terreno adiacente	fr. 500.00
Allacciamento all'acqua	fr. 1'500.00
	fr. 0.00
	fr. 0.00

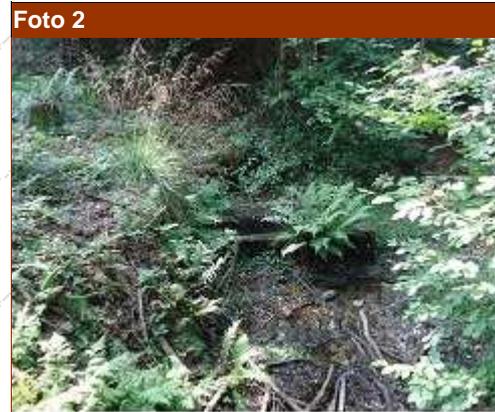
Patriziato	Nome locale	Codice
Aranno	Monti	ARA_03
Coordinate		
711'480	97'480

Descrizione
<p>Vecchio abbeveratoio per bestiame posto sul lato sud-est di Piana dei Monti, presso la sorgente di uno dei riali che scorre verso Cappella. La vasca in cemento è in parte ricoperta da erbe, muschi e felci. Verso monte vi è un muro di pietra, in parte nascosto dalla vegetazione, da cui sgorga l'acqua da un tubo in ferro. Verso valle, il suolo è invece lastricato con ciottoli, risultando però bagnato dato che il deflusso dell'acqua non funziona più in modo corretto.</p>

Pulizia e sistemazione vasca	fr. 2'000.00
Riparazione selciato e muro	fr. 2'000.00
Sistemazione scolo	fr. 1'000.00
Realizzazione accesso (3x scalini legno)	fr. 500.00
	fr. 0.00

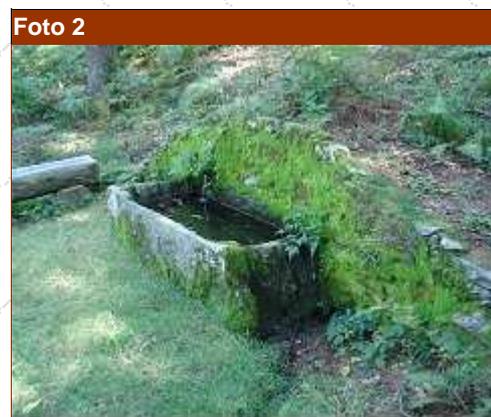
Patriziato	Nome locale	Codice
Aranno	(non conosciuto)	ARA_04

Vecchio abbeveratoio posto lungo la pista forestale che porta al Montaccio. Esso è stato recuperato in occasione della costruzione della stessa. La vasca, in buono stato, è in sasso. Essa è composta da 4 blocchi legati tra loro con delle zanche e cemento. A monte la vasca è appoggiata per il lungo ad un muro di sasso ricoperto da muschio. Attualmente la fontana è funzionante e l'apporto di acqua risulta costante. Allo stesso modo anche l'evacuazione dell'acqua, garantita da una canaletta, funziona. La fontana è raggiungibile dalla pista attraverso un ponticello in legno di castagno. Presso la fontana è inoltre presente una panca.

Pulizia vasca e muro	fr. 500.00
	fr. 0.00

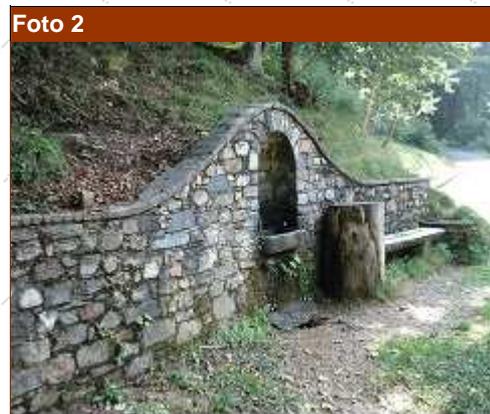
Patriziato	Nome locale	Codice
Aranno	Acqua fresca	ARA_07

Fontana posta presso la strada cantonale, sotto la fontana ARA-06, a cui è collegata. Essa è stata sistemata negli anni '70. Sul lato a valle, verso la strada, il perimetro è delimitato da un corrimano in legno di castagno posto su un cassone di legno. L'accesso è garantito da una breve scala con gradini anch'essi in legno. La vasca, ricavata da un unico blocco di pietra, è incassata nel muro in pietra e cemento posto a monte, da cui sgorga l'acqua attraverso un tubo in rame. Sul lato destro della fontana è presente una panca in legno, di semplice fattura ma ancora in buono stato.

Pulizia terreno	fr. 500.00
	fr. 0.00

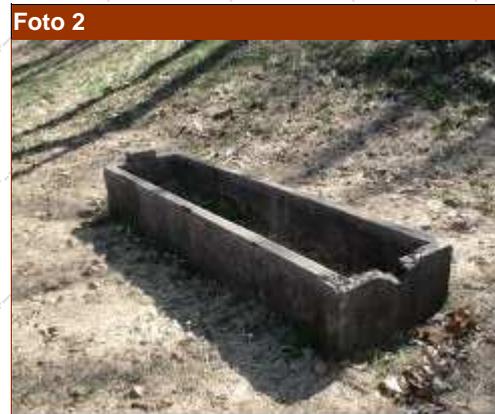
Patriziato	Nome locale	Codice
Aranno	Sotto Corenn	ARA_08

Vecchio abbeveratoio in cemento non più funzionante situato all'interno delle selve castanili pascolate di Aranno. La vasca in cemento presenta alcuni danni, di poco conto. Non è possibile stabilire se la captazione o l'alimentazione siano da rifare. Lo stesso vale per quanto riguarda lo scolo.

Pulizia e sistemazione vasca	fr. 1'000.00
Ripristino alimentazione	fr. 2'000.00
Sistemazione scolo	fr. 2'000.00
	fr. 0.00
	fr. 0.00

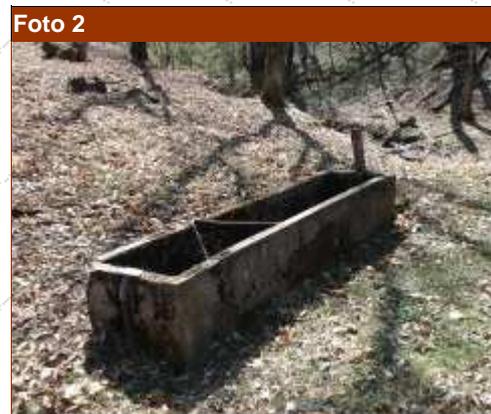
Patriziato	Nome locale	Codice
Aranno	In di Pian	ARA_09

Vecchio abbeveratoio in cemento non più funzionante situato all'interno delle selve castanili pascolate di Aranno. La vasca in cemento presenta alcuni danni, di poco conto. È ancora presente una colonna in legno su cui appoggiava il tubo d'alimentazione in ferro, oggi depositato nella vasca. Non è possibile stabilire se la captazione o l'alimentazione siano da rifare. Lo stesso vale per quanto riguarda lo scolo.

Pulizia e sistemazione vasca	fr. 1'000.00
Ripristino alimentazione e sistemazione tubo	fr. 2'500.00
Sistemazione scolo	fr. 2'000.00
	fr. 0.00
	fr. 0.00

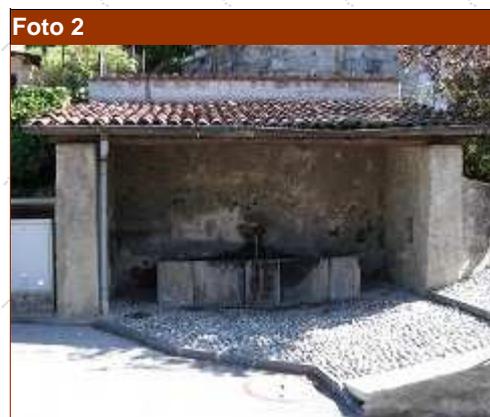
Patriziato	Nome locale	Codice
Aranno	Viora	ARA_10

Vecchio abbeveratoio per bestiame fatto costruire in seguito alla decisione dell'assemblea patriziale del 2 gennaio 1860. La fontana è stata spostata nella posizione odierna nel 1980, per favorire il transito del traffico. Oggigiorno la fontana, sempre funzionante, è coperta da un tetto in coppi. La vasca è realizzata con dei blocchi di pietra uniti tra loro. L'acqua sgorga invece da un tubo che fuoriesce dal muro a metà vasca. Si segnala inoltre che tutto il perimetro intorno alla vasca è rivestito con un ciottolato.

Sistemazione e pulizia ciottolato	fr. 500.00
	fr. 0.00

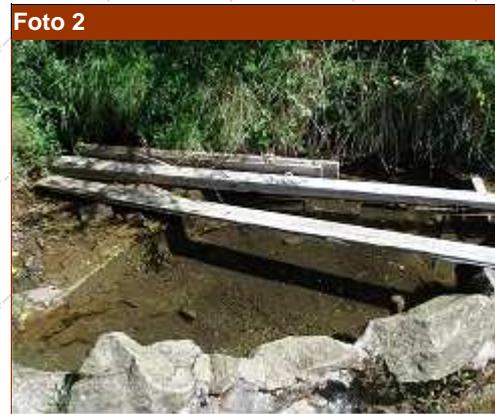
Patriziato	Nome locale	Codice
Arosio	Fontanon	ARO_01

Fontana posta lungo il sentiero che dalla Bassa del Gradicioli porta all'alpe di Agario, ad una quota di circa 1'350 mslm. La vasca è realizzata in muratura di pietra, posata su di una soletta in cemento in parte sottoerosa. L'acqua che la alimenta sgorga invece direttamente dal fianco del versante. L'acqua è però cristallina. Lo scolo dell'acqua non è più funzionante, di conseguenza l'acqua tracima su sentiero prima di riversarsi verso valle. Sulla vasca sono adagate alcuni assi in legno che vanno allontanati.

Sistemazione e pulizia vasca	fr. 2'000.00
Sistemazione scolo	fr. 1'500.00
	fr. 0.00
	fr. 0.00
	fr. 0.00

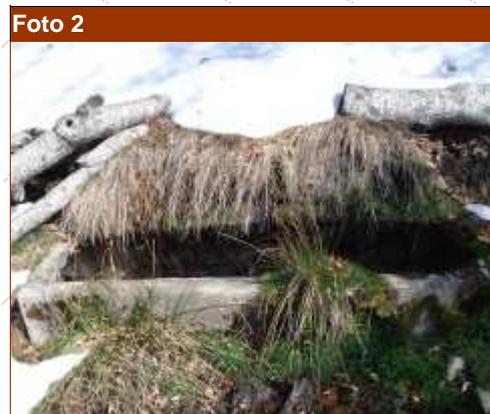
Patriziato	Nome locale	Codice
Arosio	Pianca Briora	ARO_02

Vecchio abbeveratoio per bestiame ancora funzionante ubicato in zona Pianca Briora, posato su un piccolo terrazzo naturale situato all'interno di un pascolo ancora sfruttato ad una quota di circa 1'300 mslm. La vasca in cemento è affiancata sul lato a monte da un muro in muratura di pietra a secco da cui, attraverso un tubo in plastica, sgorga l'acqua. A causa dello scarico non più ben funzionante, il lato a valle risulta molto bagnato e fangoso a causa del calpestio del bestiame al pascolo d'estate. La vasca e il muro a monte sono inoltre coperti da erba e muschio.

Realizzazione selciato sulla parte frontale	fr. 3'000.00
Drenaggio e sistemazione terreno	fr. 3'000.00
Pulizia vasca e muro	fr. 1'000.00
	fr. 0.00
	fr. 0.00

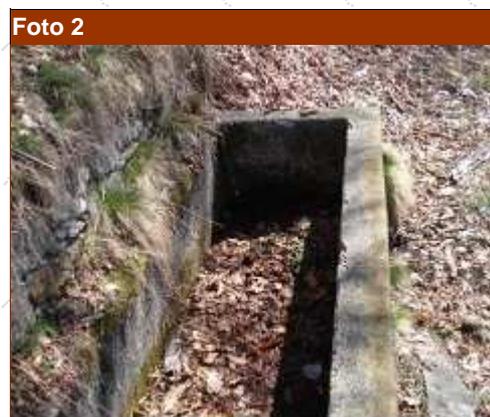
Patriziato	Nome locale	Codice
Arosio	Valegion	ARO_03

Vecchio abbeveratoio situato lungo il sentiero che costeggiando il M. Ferrara sul lato ovest porta alla Bassa e al Gradicioli, posto ad una quota di circa 1'150 mslm. La fontana è composta da una vasca in cemento affiancata sul lato a monte da un muro in pietra a secco da cui dovrebbe sgorgare l'acqua. La vasca risulta in buone condizioni benché contenga fogliame e materiale vario mentre il muro a monte è invaso da erbe. Al momento la struttura non è funzionante, non è quindi possibile stabilire se lo scolo sia funzionante.

Pulizia vasca e muro	fr. 500.00
Rifacimento captazione	fr. 2'500.00
	fr. 0.00
	fr. 0.00
	fr. 0.00

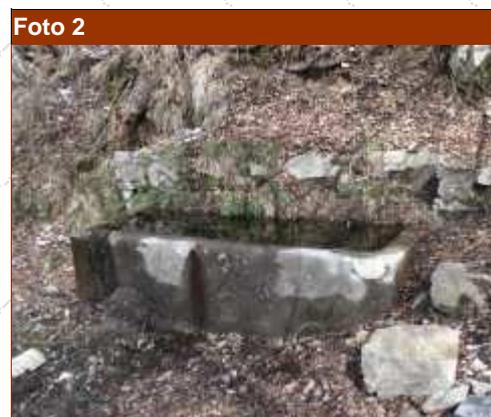
Patriziato	Nome locale	Codice
Arosio	Piovee	ARO_04

Vecchio abbeveratoio posto nella parte superiore del Piano della Rava, ad una quota di circa 1'140 mslm. Questa fontana viene ancora sfruttata quale punto d'acqua per gli animali al pascolo ed è pertanto ancora funzionante. Non è servita da nessun sentiero ufficiale. La vasca in cemento è affiancata da un muro in pietra a secco sul lato a monte. Quest'ultimo è in parte ricoperto da terriccio ed erba. Sul lato a valle il terreno risulta bagnato e molto mosso a causa del calpestio del bestiame e dello scolo dell'acqua non perfettamente funzionante.

Sistemazione terreno con ghiaia drenante	fr. 2'000.00
Sistemazione scolo	fr. 1'000.00
	fr. 0.00
	fr. 0.00
	fr. 0.00

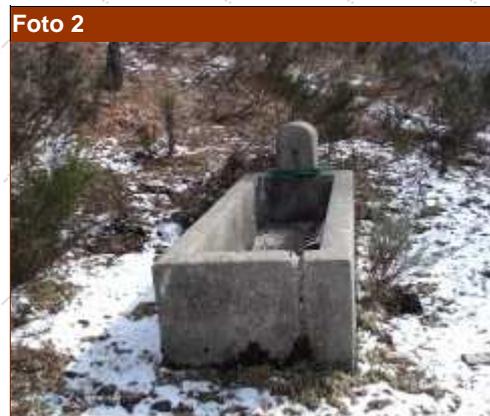
Patriziato	Nome locale	Codice
Arosio	Pian da Rava	ARO_05

Descrizione
<p>Vecchio abbeveratoio situato al centro di Piano della Rava situato a circa 1'090 mslm. La vasca di questa fontana è realizzata in cemento, così come la colonna da cui sgorga l'acqua. Essa è ancora funzionante e serve quale abbeveratoio per gli animali al pascolo. Non è servita da nessun sentiero ufficiale. Sia la vasca che la colonna sono in buono stato e non necessitano di interventi particolari. Per quanto riguarda lo scolo non è possibile esprimere giudizi in quanto al momento del sopralluogo la fontana non era in funzione. L'apporto di acqua è garantito dalla fontana ARO_04 attraverso un tubo in plastica posato in superficie. Sarebbe auspicabile il rifacimento di questa condotta ed il suo interramento al fine di evitare danni dovuti al calpestio del bestiame</p>

Pulizia terreno	fr. 500.00
Rifacimento condotta d'alimentazione (ca. 120m)	fr. 2'500.00
	fr. 0.00
	fr. 0.00
	fr. 0.00

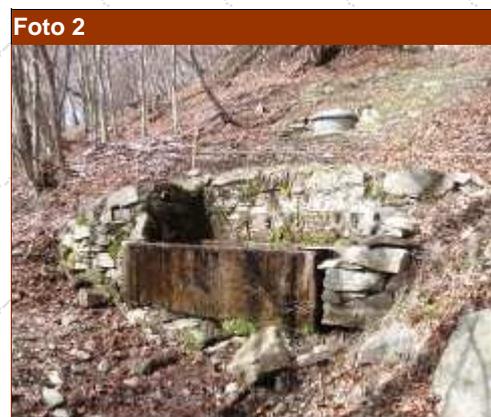
Patriziato	Nome locale	Codice
Arosio	Mortiscia	ARO_06

Vecchio abbeveratoio situato in zona Mortiscia, ad una quota di 1'090 mslm. Questa fontana è ancora funzionante ed utilizzata quale punto d'acqua per il bestiame. Essa non è servita da nessun sentiero ufficiale ma è posta presso un bacino dell'acquedotto. La vasca in cemento è affiancata su tre lati da muri in pietra in parte a secco (sui lati), in parte fissati con cemento (lato a monte). La vasca è leggermente sottoerosa sul lato a valle e lo scolo non è più funzionante, fatto per cui l'acqua attualmente tracima rendendo il suolo antistante molto bagnato.

Sistemazione vasca	fr. 1'000.00
Sistemazione scolo	fr. 1'000.00
	fr. 0.00
	fr. 0.00
	fr. 0.00

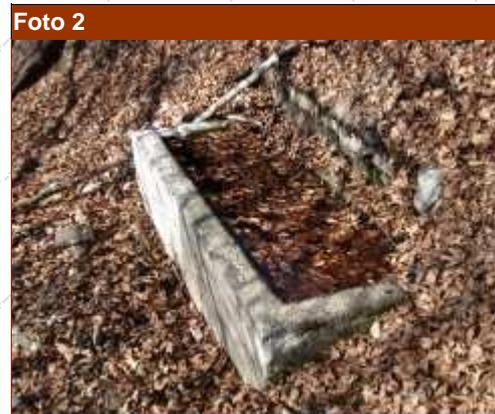
Patriziato	Nome locale	Codice
Arosio	Fraschella	ARO_08

Vecchio abbeveratoio situato in zona Faedino ad una quota di ca 1'200 mslm. La fontana è ancora parzialmente funzionante. La vasca in cemento è affiancata da un muro in sasso a secco sul lato a monte. Essa risulta ricolma di fogliame e altro materiale anche lo scolo non funziona in modo ottimale, fatto per cui il suolo sul lato a valle risulta molto bagnato.

Pulizia vasca e terreno	fr. 1'000.00
Rifacimentocaptazione	fr. 2'500.00
Sistemazione scolo	fr. 500.00
	fr. 0.00
	fr. 0.00

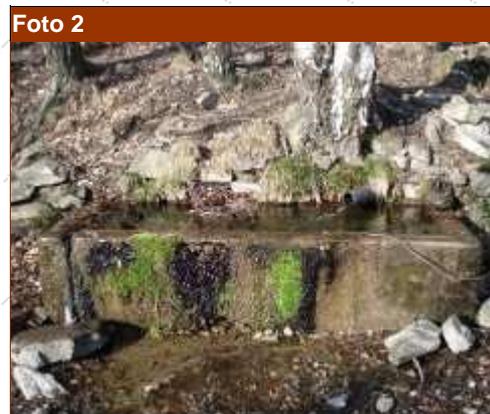
Patriziato	Nome locale	Codice
Arosio	Val Sceresa	ARO_11

Vecchio abbeveratoio situato in zona Pianca, ad una quota di ca. 1'000 mslm. Questa fontana risulta ancora funzionante ed è ancora sfruttata quale abbeveratoio per il bestiame al pascolo. La vasca in cemento è affiancata sul lato a monte da un muro in sasso a secco su cui è cresciuta una betulla. Il lato a valle risulta invece molto bagnato in quanto lo scolo dell'acqua non funziona più in modo ottimale.

Taglio vegetazione	fr. 500.00
Sistemazione terreno	fr. 500.00
Pulizia e sistemazione vasca	fr. 500.00
Sistemazione scolo	fr. 500.00
	fr. 0.00

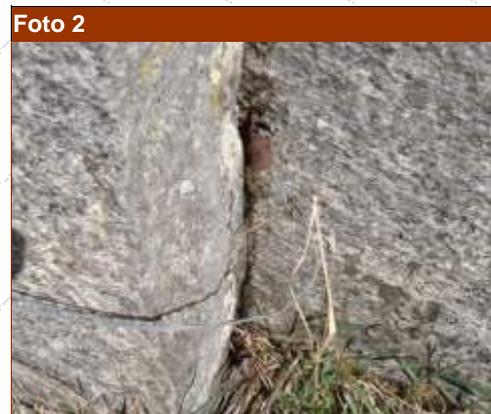
Patriziato	Nome locale	Codice
Arosio	Colorenza	ARO_13

Fontana situata lungo la strada che porta all'alpe di Cusello, ad una quota di circa 1'040 mslm. Essa è composta da una vasca, realizzata con 5 piastre di gneiss legate tra di loro con cemento e delle zanche in ferro, e da una colonna realizzata con un blocco unico di gneiss. La fontana è funzionante e relativamente in buono stato. Risulta però necessario fissare meglio la colonna che attualmente è fissata alla vasca tramite filo di ferro e eliminare il materiale presente nella vasca.

Pulizia vasca	fr. 500.00
Fissaggio colonna	fr. 1'500.00
Pulizia terreno	fr. 500.00
	fr. 0.00

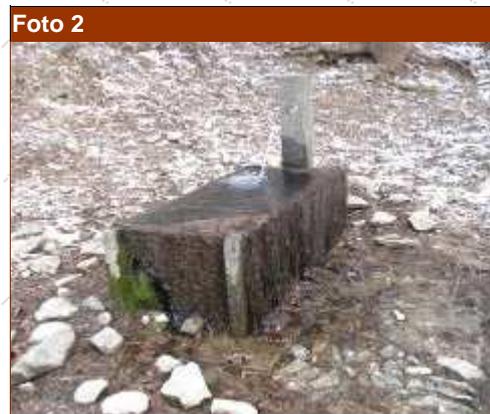
Patriziato	Nome locale	Codice
Arosio	Strecc	ARO_16

Fontana situata in zona Colorenza, tra la strada ed il sentiero che portano all'alpe di Cusello, ad una quota di ca. 980 mslm. La vasca in sasso, realizzata con 5 piastre in gneiss fissate con cemento e zanche di ferro, sono affiancate da una colonna realizzata con un unico blocco di sasso, da cui sgorga l'acqua. Sul lato a valle il suolo è lastricato con ciottoli fissati con cemento. Questa fontana è funzionante, benché lo scolo ed il ciottolato siano da sistemare.

Sistemazione scolo	fr. 1'000.00
Sistemazione selciato	fr. 3'000.00
	fr. 0.00
	fr. 0.00
	fr. 0.00

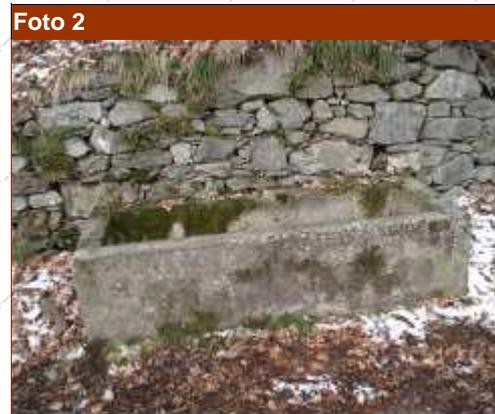
Patriziato	Nome locale	Codice
Arosio	Fontana da Rensc	ARO_17

Vecchio abbeveratoio situato sotto Azzano, lungo il sentiero che porta ai monti di Sigirino, ad una quota di ca. 920 mslm. Questa fontana non è attualmente più funzionante. La vasca in cemento, in cattivo stato e parzialmente ricolma di foglie e altro materiale, è affiancata sul lato a monte da un muro in pietra a secco.

Sistemazione e pulizia vasca	fr. 1'000.00
Sistemazione captazione	fr. 2'000.00
Sistemazione scolo	fr. 1'000.00
	fr. 0.00
	fr. 0.00

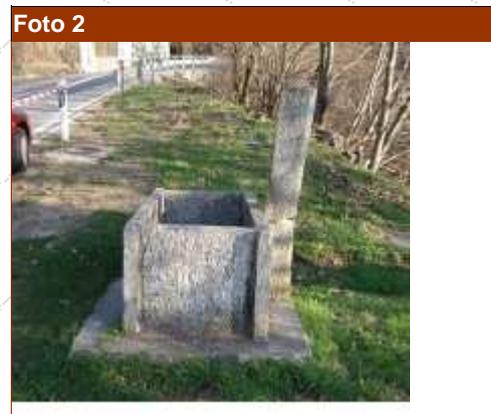
Patriziato	Nome locale	Codice
Arosio	Fonten	ARO_18

Fontana in pietra posta presso la strada cantonale Arosio - Gravesano, prima dell'entrata del paese, recante la data 1949. La vasca è composta da quattro lastre di gneiss unite con cemento e delle zanche in ferro. L'alimentazione è garantita da una colonna realizzata con un blocco unico di sasso ed è munita di un rubinetto in acciaio zincato. Questa fontana è funzionante ma la colonna in sasso è rotta in due pezzi, uniti solamente dal tubo d'alimentazione.

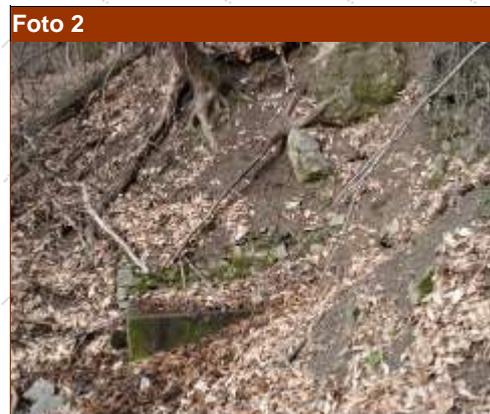
Patriziato	Nome locale	Codice
Arosio	Fontanella	ARO_19

Vecchio abbeveratoio situato sotto il Monte Induno, all'inizio del Vallone, ad una quota di circa 800 mslm. La vasca è quasi completamente invasa e ricoperta da fogliame e materiale sceso dalla scarpata sovrastante. La struttura non è più funzionante e andrebbe rifatta completamente.

Pulizia e sistemazione vasca	fr. 2'000.00
Ripristino captazione	fr. 3'000.00
Ripristino scolo	fr. 1'500.00
	fr. 0.00
	fr. 0.00

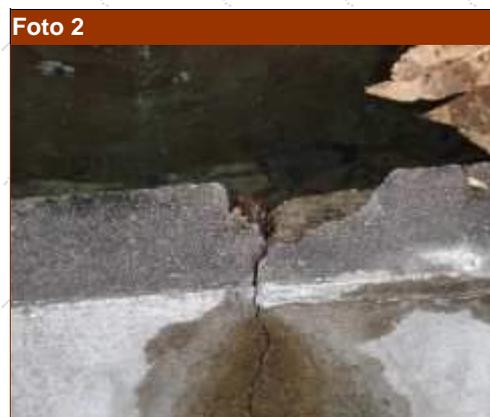
Patriziato	Nome locale	Codice
Arosio	Cimaronco	ARO_21

Fontana posta presso la strada cantonale Arosio - Gravesano, presso la chiesa Madonna di Cimaronco, recante la data 27.4.1950. La vasca in cemento presenta alcune crepe da cui filtra acqua. La colonna da cui sgorga l'acqua è anch'essa in cemento e risulta in buono stato

Sistemazione vasca	fr. 1'000.00
	fr. 0.00

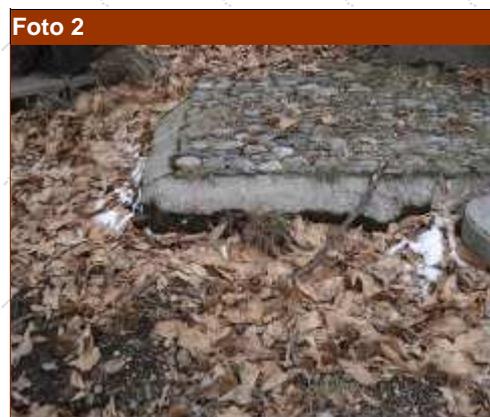
Patriziato	Nome locale	Codice
Arosio	Pian da Tenasca	ARO_22

Fontana posta all'interno della selva castanile del Monte Induno, lungo il tracciato del sentiero del castagno. La vasca in pietra è composta da quattro lastre unite con cemento e delle zanche in ferro. L'alimentazione è garantita da una colonna realizzata con un blocco unico di sasso ed è munita di un rubinetto in acciaio zincato. Sul lato frontale il suolo è rivestito con un ciottolato affiancato da due panche in legno (datate 1993). Questa fontana è funzionante ma il lastricato necessita di alcuni interventi di sistemazione.

Pulizia terreno	fr. 500.00
Sistemazione selciato	fr. 1'500.00
	fr. 0.00
	fr. 0.00
	fr. 0.00

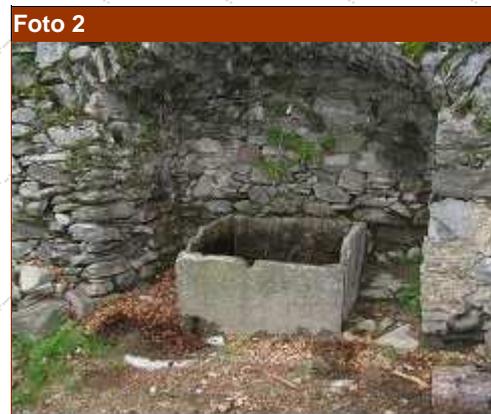
Patriziato	Nome locale	Codice
Astano	Alpe di Monte	AS_01

Struttura situata presso l'Alpe di Monte, ad una quota di circa 1'015 mslm. Questa fontana è inserita in un muro a secco e affiancata da una panca in legno e da una tettoia. La vasca è costituita da quattro lastre di sasso unite con cemento. Questa viene alimentata da un tubo in ferro inserito nella parete di fondo. Il terreno all'interno della rientranza nel muro è leggermente ingombro di fogliame e sassi che andrebbero rimossi.

Pulizia e sistemazione terren	fr. 1'000.00
Pulizia e sistemazione vasca	fr. 1'000.00
	fr. 0.00
	fr. 0.00
	fr. 0.00

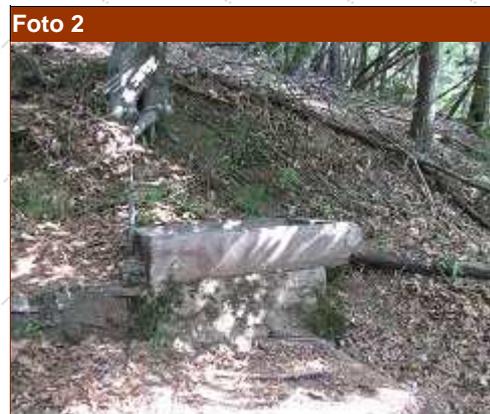
Patriziato	Nome locale	Codice
Breno	Fontana Mator da Sabion	BR_06

Fontana posata dalla città di Lugano in compensazione della cessione d'uso della sorgente che fornisce acqua alla "Colonia Pian di Nadro". Essa è costituita da una vasca in cemento appoggiata su un ripiano in muratura di sasso e cemento. Il tubo d'alimentazione è in acciaio zincato. Questa struttura si situa lungo il sentiero presso Mto. Del Sabbione, ma non ha nome proprio. Attualmente non è funzionante. Sarebbe quindi necessario appurare la causa del mancato apporto d'acqua. Per il resto si segnala come il ripiano in muratura non sia più in ottimo stato, benché ancora stabile. In ogni caso sarebbe necessario prevedere la pulizia della fontana e del suo perimetro.

Sistemazione e pulizia terreno	fr. 1'500.00
Sistemazione scolo	fr. 1'000.00
	fr. 0.00
	fr. 0.00
	fr. 0.00

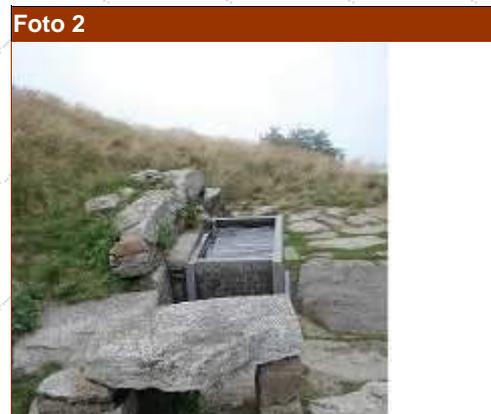
Patriziato	Nome locale	Codice
Breno	Fontana da Forcora	BR_08

Fontana posata dalla Confederazione (Dogane) in compenso per la cessione dell'acqua per il rifugio situato nelle vicinanze. Essa è costituita da una vasca in pietra situata sulla Forcora d'Arasio, sul tracciato del sentiero Tamaro-Lema e quindi molto frequentata. La struttura, di fattura abbastanza recente, è costituita da una vasca realizzata con lastre di sasso (gneiss) unite con cemento e da un muretto in pietra, che funge anche da panca, sul lato a monte. Il suolo, sul lato frontale, è lastricato con piode. Questa fontana è attualmente ancora perfettamente funzionante e non necessita quindi di interventi di manutenzione.

Sistemazione muro a secco e lastricato	fr. 1'000.00
	fr. 0.00

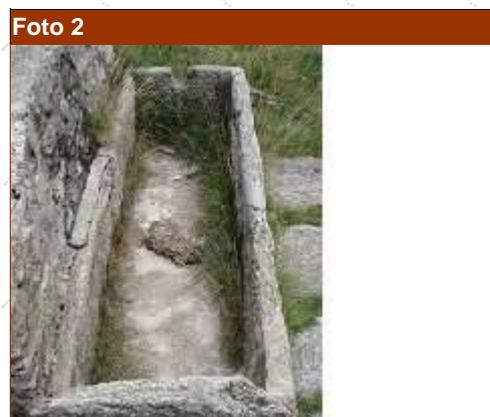
Patriziato	Nome locale	Codice
Breno	Fontana d'Aras	BR_09

Fontana situata presso l'Alpe di Arasio. Essa è costituita da una vasca realizzata con lastre di pietra unite con zanche di ferro e cemento, fiancheggiata sul lato a monte da un muro in pietra e cemento. Sul lato frontale il suolo è lastricato con piode. La fontana sembra in disuso da molto tempo e la vasca è invasa da erbe. Senza ulteriori approfondimenti non è possibile stabilire se sia necessario ripristinare l'allacciamento all'acqua e lo scolo, o se siano ancora potenzialmente funzionanti.

Pulizia vasca	fr. 500.00
Ripristino allacciamento acqua	fr. 3'000.00
Ripristino scolo	fr. 1'000.00
	fr. 0.00
	fr. 0.00

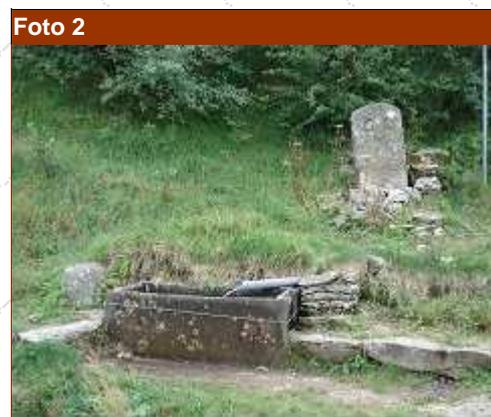
Patriziato	Nome locale	Codice
Breno	Fontana di Tamarin	BR_10

Fontana fatta posare dal sig. Righetti Mito, in sostituzione di una in legno nell'ambito dei lavori per la captazione delle sorgenti per il rifornimento di acqua per il ristorante in vetta. Essa è situata presso Piano del Poncione nella "Pianca di Tamarin", sul confine italo-svizzero, lungo il sentiero che dal Poncione di Breno porta all'Alpe di Arasio. La vasca è costituita da lastre di sasso (gneiss) in origine unite con cemento. Attualmente esse sono tenute insieme da un cordino metallico. Sul lato a monte vi è un muro in sasso invaso dalle erbe, da cui sgorga l'acqua attraverso un tubo in plastica (PVC). Lo scolo dell'acqua non rappresenta qui un problema, in quanto è il punto d'inizio di un riale.

Sistemazione vasca e sostituzione tubo alimentazio	fr. 2'000.00
Sistemazione terreno	fr. 500.00
	fr. 0.00
	fr. 0.00
	fr. 0.00

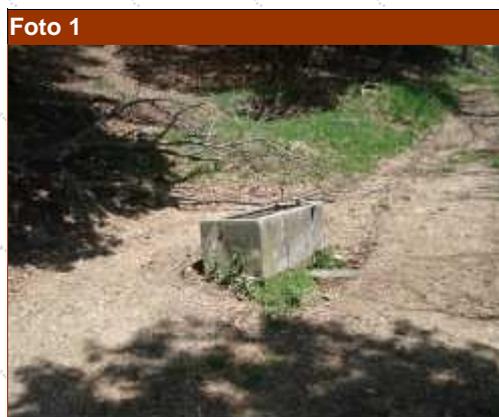
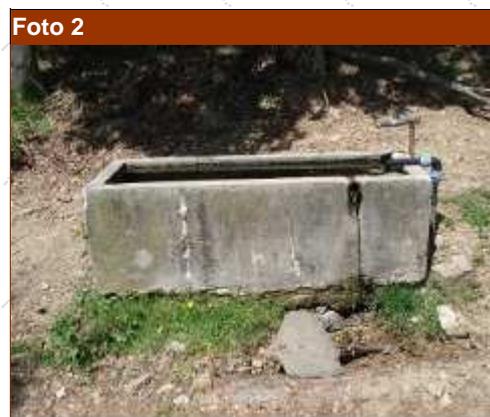
Patriziato	Nome locale	Codice
Breno	(non conosciuto)	BR_13

Vecchio abbeveratoio situato sul lato est dell'Alpe di Mageno, a quota 1'300 mslm, presso l'imbocco del sentiero che porta verso il Zottone. La vasca è realizzata da un singolo elemento di cemento, presumibilmente una volta appoggiato su una soletta o circondata da un lastricato in sasso. L'apporto d'acqua è garantito da un tubo in PE nero che alimenta la vasca (senza rubinetto), presso cui è ancora presente un tubo in ferro munito di rubinetto. Anche lo scolo della fontana funziona ancora, non sono pertanto necessari particolari interventi di sistemazione. Questa fontana è già stata oggetto di un intervento di sistemazione nel 1934/1935, nell'ambito di lavori di miglioria all'alpe.

Sistemazione terreno	fr. 2'000.00
Pulizia vasca	fr. 500.00
	fr. 0.00
	fr. 0.00
	fr. 0.00

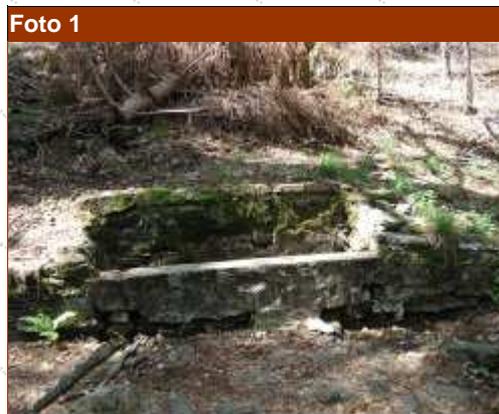
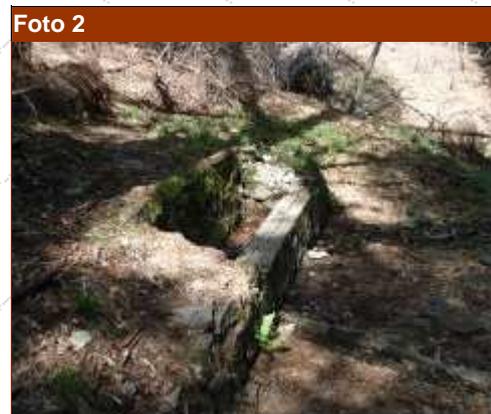
Patriziato	Nome locale	Codice
Breno	Fontana di pas	BR_14

Fontana posta lungo il vecchio sentiero d'accesso all'alpe Mageno, posta ad una quota di ca. 1'170 mslm. Essa è stata posata nel 1928, al termine della 1a guerra mondiale. La vasca è realizzata in muratura di pietra e cemento affiancata da un muro di pietra a secco. Dal muretto posto sul lato est spunta un tubo in ferro, da cui sgorga l'acqua. La vasca non risulta però più stagna e non riesce quindi a ritenere l'acqua al suo interno. Sul lato a monte, il suolo è lastricato con sassi e vi è pure una canaletta in pietra che dovrebbe servire per lo scolo dell'acqua. Questa è posta in concomitanza con un intaglio del bordo della vasca. Benché sia ancora funzionante, questa fontana ha bisogno di importanti interventi di sistemazione.

Sistemazione e pulizia vasca	fr. 2'000.00
Sistemazione lastricato	fr. 1'000.00
Ripristino scolo	fr. 500.00
	fr. 0.00
	fr. 0.00

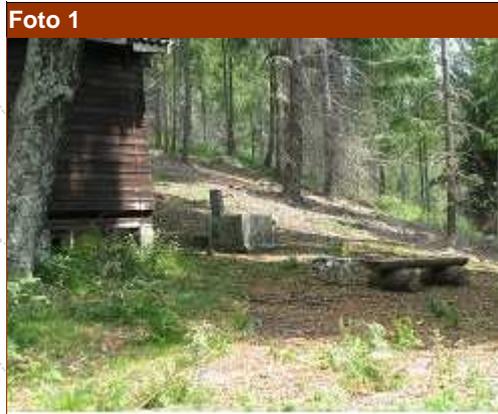
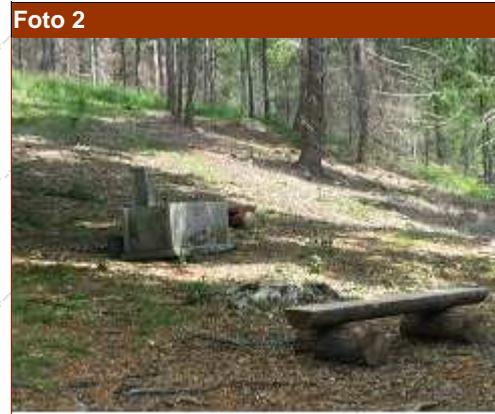
Patriziato	Nome locale	Codice
Breno	Fontana del Meriggio	BR_16
Coordinate		
710'450	100'240

Fontana situata a Meriggio, in una zona pianeggiante, presso una cascina in legno. Essa è stata posata nel 1970 circa, nell'ambito dei lavori di rimboschimento eseguiti sopra Breno. La vasca, di fattura abbastanza recente, è costituita da alcune lastre di sasso (gneiss) unite con malta. L'acqua esce da una colonna anch'essa in pietra, ricavata da un unico blocco. Si segnala che il piede della struttura è leggermente sottoeroso e va sistemato. Nelle vicinanze della fontana vi sono inoltre due panche in legno di semplice fattura.

Sistemazione vasca	fr. 1'500.00
Sistemazione terreno	fr. 500.00
	fr. 0.00
	fr. 0.00
	fr. 0.00

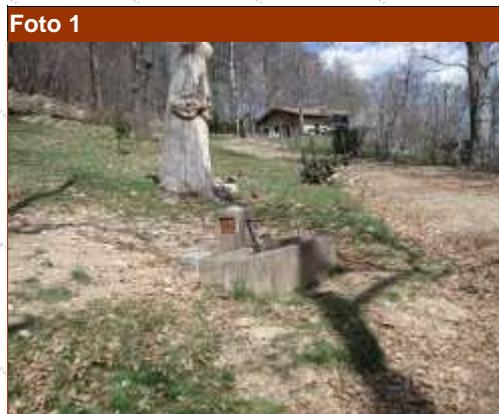
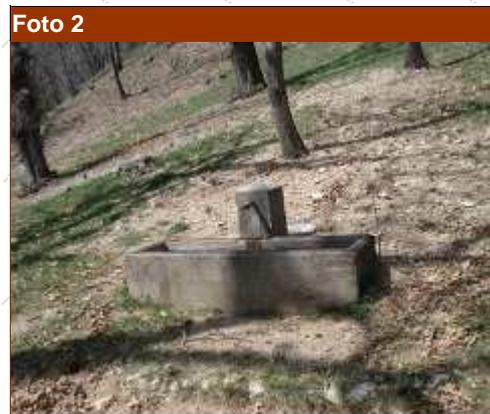
Patriziato	Nome locale	Codice
Breno	Fontana Rocco	BR_21

Fontana situata lungo la pista forestale che da Breno porta verso l'Alpe di Magegno, posta ad una quota di circa 880 mslm in una selva castanile da poco recuperata. La vasca è realizzata in calcestruzzo, rinforzato sul lato superiore da un "anello" di ferro. L'acqua sgorga da una colonna di cemento. Da notare che questa fontana è dotata di un rubinetto in ottone a pressione. Questa struttura è attualmente in buono stato e non sono da prevedere misure di sistemazione o di manutenzione particolari.

La tubatura subito danni durante i lavori per il nuovo acquedotto intercomunale.

Sistemazione terreno	fr. 500.00
Sistemazione tubatura	fr. 1'000.00
	fr. 0.00
	fr. 0.00
	fr. 0.00

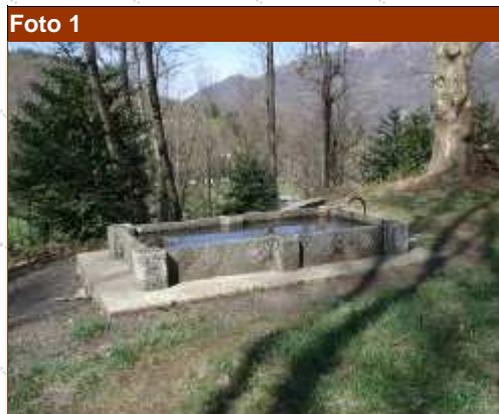
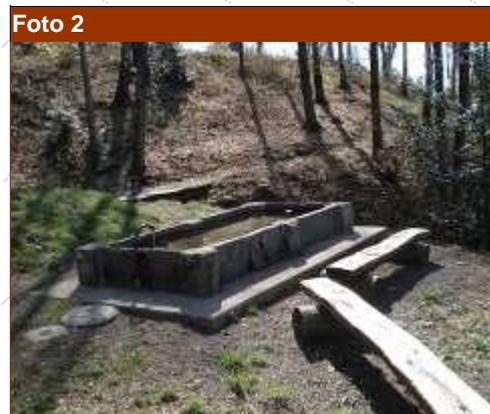
Patriziato	Nome locale	Codice
Cademario	Meriggio	CA_02

Fontana situato a monte del campo sportivo, in una zona adibita al pascolo fino agli anni 1950/60. La vasca dalla forma particolare è realizzata con blocchi e lastre di pietra (gneiss) uniti con cemento posati su una soletta in cemento. Da quest'ultima esce un tubo da cui sgorga l'acqua. Presso la fontana sono poste due panche in legno. La struttura è in ottime condizioni.

Sistemazione terreno	fr. 1'000.00
	fr. 0.00

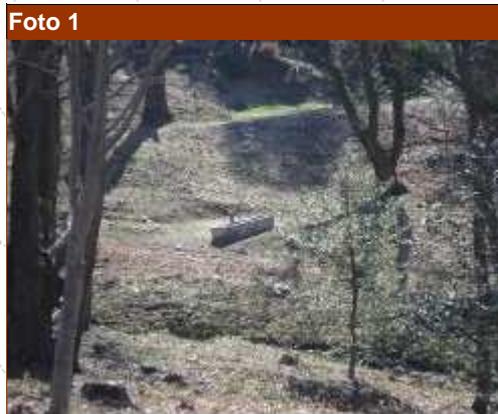
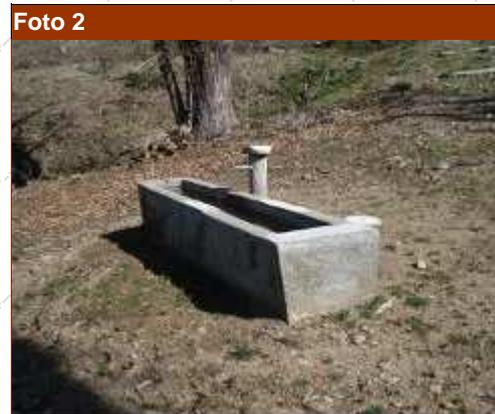
Patriziato	Nome locale	Codice
Cademario	Tanasche	CA_04

Fontana posta nella parte inferiore della selva castanile recuperata. Il suo recupero era inserito nel progetto selvicolturale Squillin 2. La vasca è realizzata in cemento, così come la colonna posta sul lato a monte. Sulla colonna è stato posto un sasso quale decorazione. La struttura è in ottimo stato.

Sistemazione terreno	fr. 1'000.00
	fr. 0.00

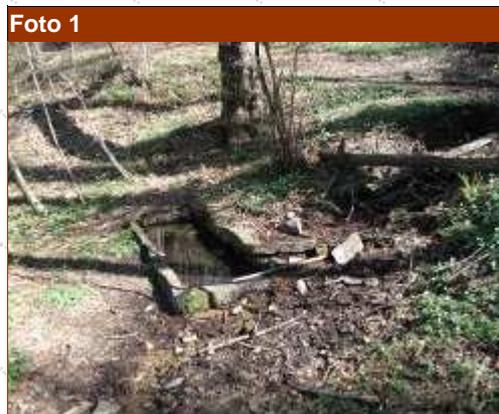
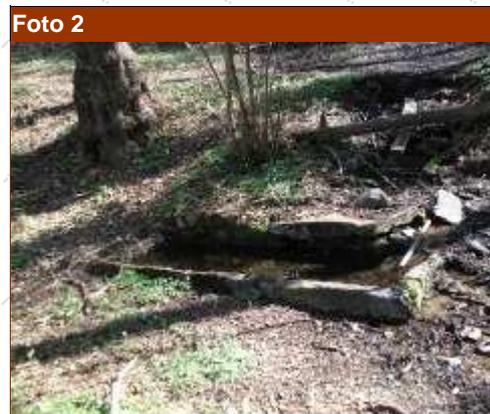
Patriziato	Nome locale	Codice
Cademario	Fanghetto	CA_05

Fontana posta lungo il sentiero rosa che costeggia il Monte Cervello a quota 830 mslm circa. La vasca realizzata con lastre di cemento è praticamente interrata. Anche l'interno della vasca è colmo di materiale organico e altro. L'apporto d'acqua è garantito da un tubo posto sul lato a monte. Questa fontana necessita di grossi interventi di recupero.

Sistemazione terreno	fr. 2'000.00
Sistemazione e pulizia vasca	fr. 2'000.00
Ripristino alimentazione	fr. 3'000.00
Sistemazione scolo	fr. 1'500.00
	fr. 0.00

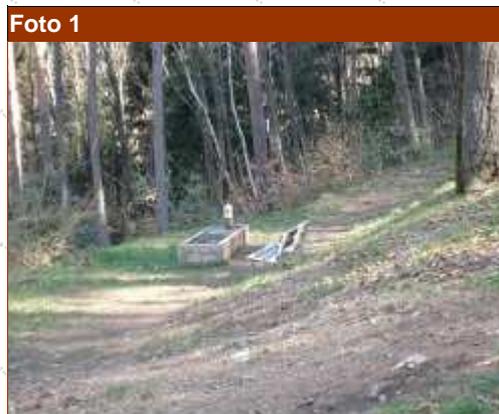
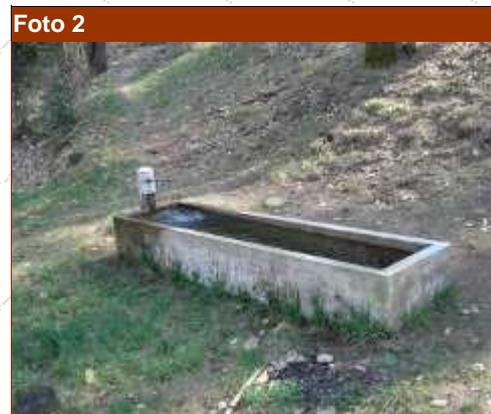
Patriziato	Nome locale	Codice
Cademario	Filosofi	CA_07

Fontana posta lungo la strada forestale che costeggia il Monte Cervello sul lato nord a quota 730 mslm. Essa è stata rifatta nel 2008 ed è stata affiancata da una panca di Malcantone turismo. La vasca è realizzata in cemento, così come la colonna (con indicazione acqua non potabile). La struttura è in ottimo stato.

Sistemazione terreno	fr. 500.00
	fr. 0.00

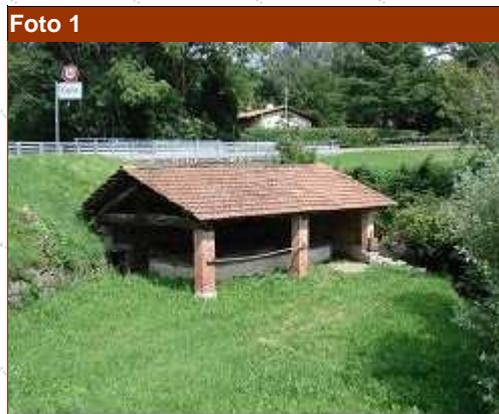
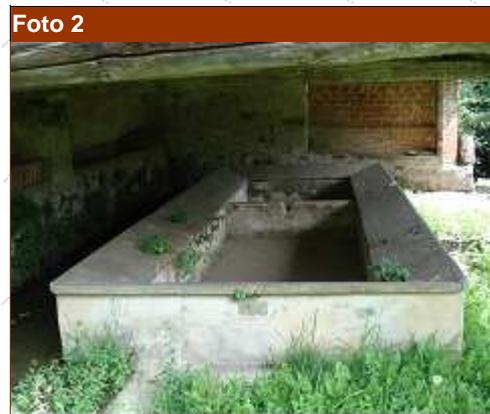
Patriziato	Nome locale	Codice
Curio	Lavatoio del mulino	CU_01

Presso il vecchio mulino di Curio, vicino alla strada cantonale, si erge il vecchio lavatoio comunale. Esso è di proprietà comunale ma è stato di fatto edificato su di un sedime patriziale. Questa struttura è protetta da una copertura a due falde coperta da coppi, appoggiata da un lato su di un muro, dall'altro su tre pilastri di mattoni in cotto. La vasca, recante la data 1895, è realizzata in muratura con i bordi superiori in sasso. Il pavimento invece è lastricato con ciottoli. Attualmente la vasca è vuota e sul bordo spuntano alcuni ciuffi d'erba. Il ciottolato invece è in parte coperto da terra e vegetazione.

Pulizia e sistemazione vasca	fr. 1'000.00
Pulizia e sistemazione selciato	fr. 1'500.00
Realizzazione sentiero d'accesso	fr. 1'000.00
	fr. 0.00
	fr. 0.00

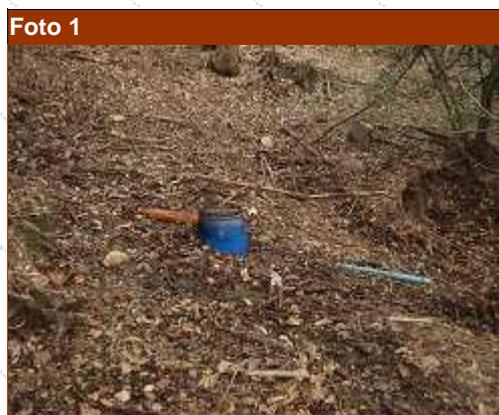
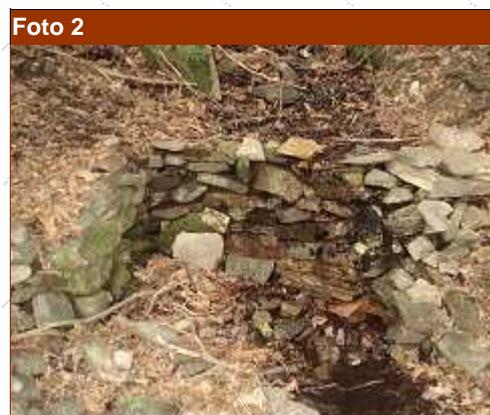
Patriziato	Nome locale	Codice
Curio	(non conosciuto)	CU_02

Ad inizio anni novanta, presso la cascina patriziale in zona Bruciate è stata realizzata una captazione semplice per alimentare la fontanella situata presso lo stabile. Oggigiorno purtroppo la fontana non è più presente e la captazione necessiterebbe di interventi di manutenzione urgenti.

Posa nuova vasca in pietra	fr. 3'000.00
Ripristino captazione e alimentazione	fr. 2'000.00
Ripristino scolo	fr. 1'000.00
Pulizia terreno	fr. 500.00
	fr. 0.00

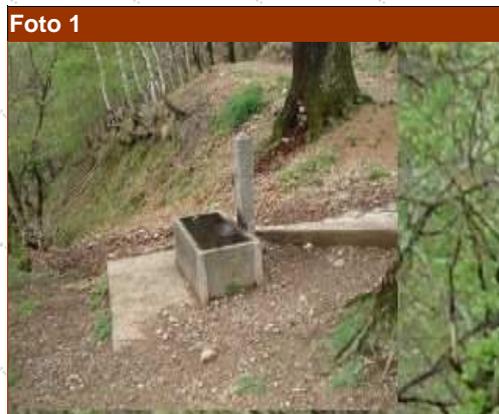
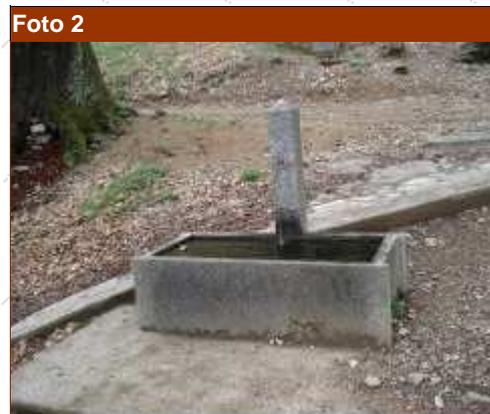
Patriziato	Nome locale	Codice
Fescoggia	Fontana Rosina	FE_01

Fontana situata in zona Lòt, all'imbocco del sentiero che conduce in zona sorgenti. La vasca, appoggiata su una soletta in cemento, è realizzata in lastre di pietra (gneiss) unite con cemento e delle zanche di ferro. Essa è affiancata da una colonna realizzata con un unico blocco di sasso da cui sgorga l'acqua. A parte un po' di materiale depositatosi sulla soletta, la struttura è in buone condizioni.

Pulizia terreno	fr. 500.00
	fr. 0.00

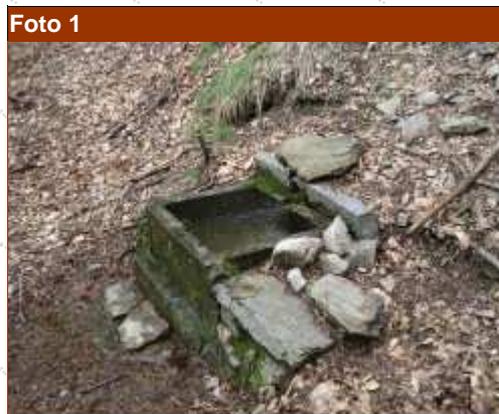
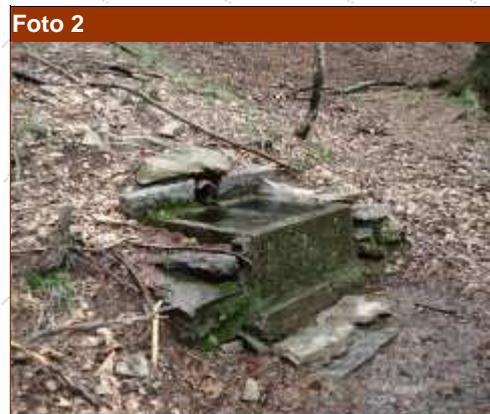
Patriziato	Nome locale	Codice
Fescoggia	Fontana Broghee alto	FE_03

Fontana situata in zona Casella, sul limite sud del pascolo. La vasca, di semplice fattura, è realizzata in lastre di pietra (gneiss) unite con cemento. L'acqua sgorga dal muro sul lato a monte attraverso due coppi fissati nel terreno. Lo scolo dell'acqua non è attualmente più garantito in modo ottimale, ciò provoca lo straripamento della vasca.

Pulizia e sistemazione vasca	fr. 1'500.00
Sistemazione terreno	fr. 500.00
Sistemazione scolo	fr. 1'000.00
	fr. 0.00
	fr. 0.00

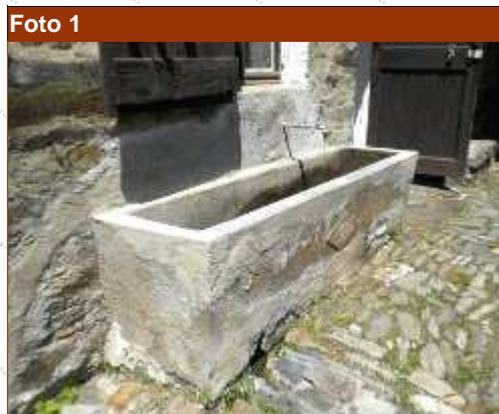
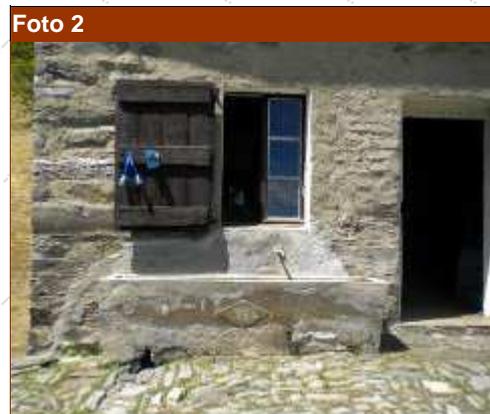
Patriziato	Nome locale	Codice
Fescoggia	Fontana Alpe Firinescio	FE_05

Fontana situata presso l'Alpe di Firinescio, affiancata allo stabile. La vasca è realizzata in muratura di pietra e cemento ed è rimboccata con malta. Sul lato frontale reca la data 1936. L'apporto di acqua è funzionante e garantito da un rubinetto fissato nel muro dello stabile. Anche lo scolo dell'acqua è funzionante. Attorno alla struttura il suolo è lastricato con pietre posate a secco. In generale la struttura è in buono stato e funzionante, non necessita quindi di interventi di sistemazione.

Sistemazione e pulizia vasca	fr. 1'000.00
	fr. 0.00

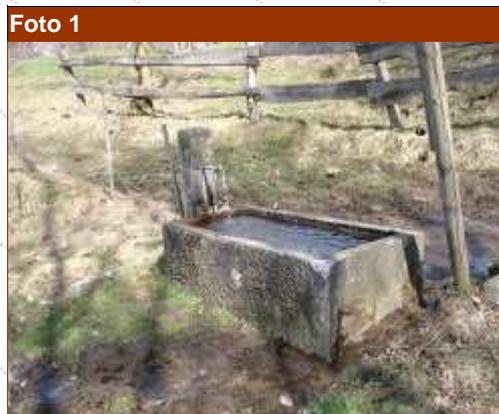
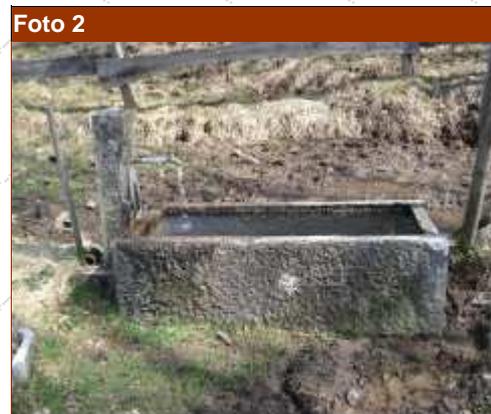
Patriziato	Nome locale	Codice
Mugena	(non conosciuto)	MU_04

Fontana situata presso la strada agricola sul fondovalle, ai piedi del Castellaccio, sul lato nord. La vasca, sfruttata ancora come abbeveratoio per bestiame, è realizzata in lastre di pietra (gneiss) unite con cemento e delle zanche di ferro. Essa è affiancata da una colonna realizzata con un unico blocco di sasso da cui sgorga l'acqua da un rubinetto. A causa del calpestio del bestiame il terreno intorno alla fontana è molto bagnato. Questa situazione andrebbe sistemata, per il resto la struttura è in buone condizioni.

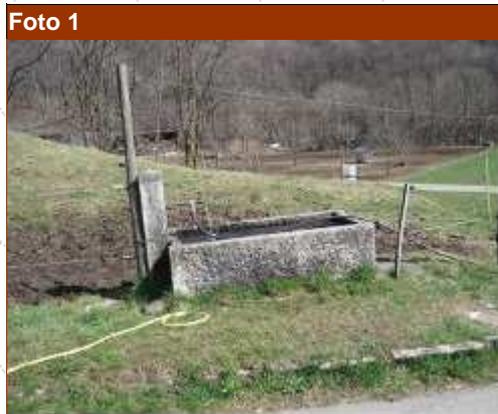
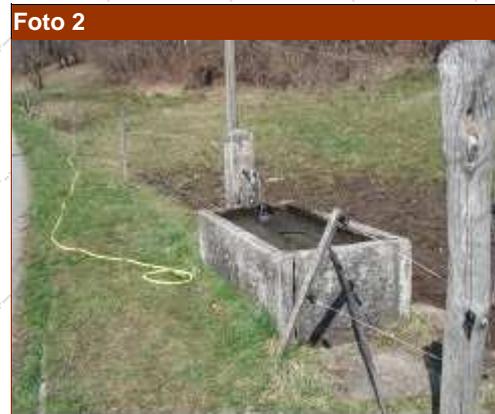
Patriziato	Nome locale	Codice
Mugena	(non conosciuto)	MU_05

Fontana situata presso la strada agricola sul fondovalle, ai piedi del Castellaccio, sul lato sud. La vasca, sfruttata ancora come abbeveratoio per bestiame, è realizzata in lastre di pietra (gneiss) unite con cemento e delle zanche di ferro. Essa è affiancata da una colonna realizzata con un unico blocco di sasso da cui sgorga l'acqua da un rubinetto. A causa del calpestio del bestiame il terreno intorno alla fontana sul lato del pascolo è molto bagnato. Questa situazione andrebbe sistemata, per il resto la struttura è in buone condizioni.

Sistemazione terreno	fr. 1'500.00
Pulizia e sistemazione vasca	fr. 500.00
	fr. 0.00
	fr. 0.00
	fr. 0.00

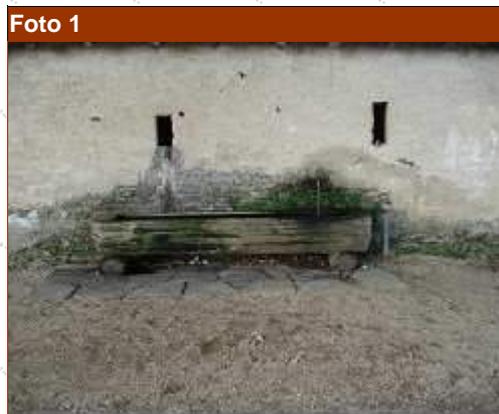
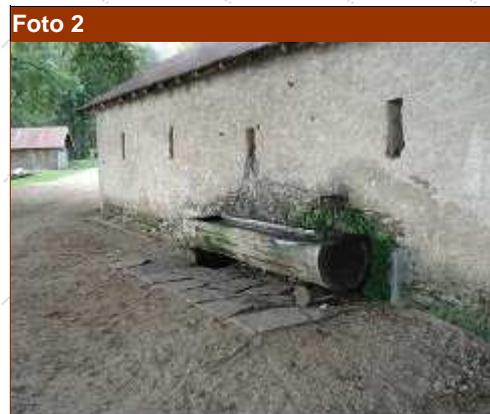
Patriziato	Nome locale	Codice
Novaggio	Cima Pianca	NO_01

La fontana di Cima Pianca è situata al centro dell'alpe, addossata alla vecchia stalla. Essa si trova sul sentiero che da Novaggio porta al Monte Lema. La vasca di legno poggia su due piedi anch'essi di legno. L'alimentazione è garantita da un tubo che esce dal muro della stalla. Sotto e davanti alla fontana il pavimento è lastricato con alcune piode appoggiate a secco. Vicino al tubo d'alimentazione il muro presenta forti segni di umidità, è quindi probabile che all'interno vi siano delle perdite. La vasca, benché oggi ancora utilizzabile, manifesta i segni dell'età.

Posa nuova vasca in pietra	fr. 3'000.00
Sostituzione alimentazione	fr. 1'000.00
Sistemazione terreno	fr. 500.00
	fr. 0.00
	fr. 0.00

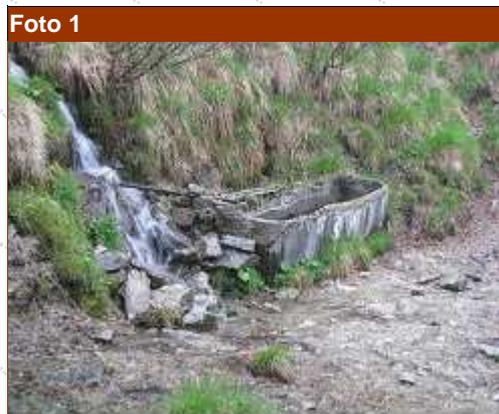
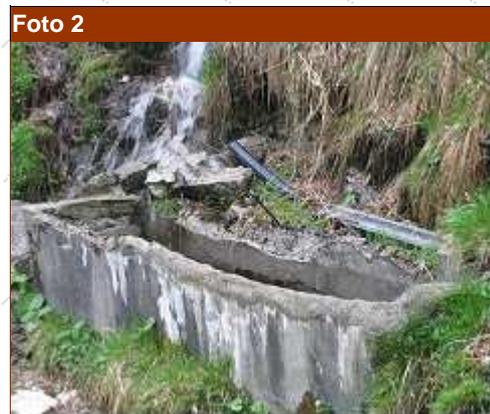
Patriziato	Nome locale	Codice
Novaggio	Fontana fresca	NO_02

Vecchia fontana posta lungo il sentiero che da Cima Pianca porta al Monte Lema. Essa si situa al limite superiore del bosco. Si tratta di una fontana con vasca in cemento alimentata originariamente probabilmente da un tubo in ferro che sgorgava da un muro situato sul lato a monte. La struttura attualmente in cattivo stato. L'alimentazione non è più funzionante e tutta l'infrastruttura è da rifare, la vasca invece mostra danni, dovuti probabilmente alla caduta di sassi, lungo tutta la corona, da cui escono i ferri d'armatura. Anche lo scolo non è più funzionante e va sistemato completamente.

Rimozione vecchia vasca	fr. 1'500.00
Posa nuova vasca in pietra	fr. 3'000.00
Ripristino alimentazione	fr. 1'500.00
Sistemazione scolo	fr. 1'000.00
	fr. 0.00

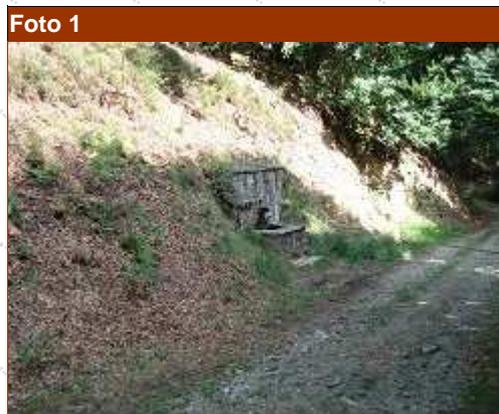
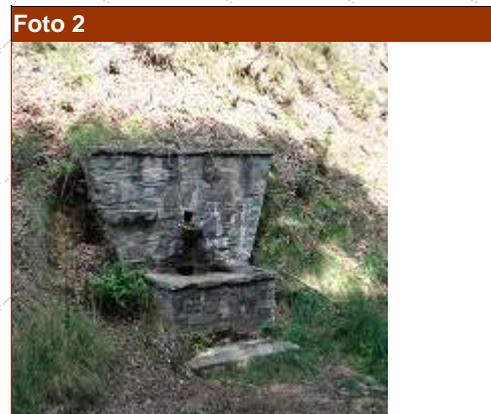
Patriziato	Nome locale	Codice
Pura	(non conosciuto)	PU_01

Fontana posta in zona Novello, lungo la strada forestale che da Pura sale verso Pian Laveggio. Essa è composta da una vasca in muratura di pietra e cemento con un muro verso monte, realizzato nella stessa fattura, di forma trapezoidale. L'acqua sgorga da buco realizzato sopra la vasca. Sui due lati la scarpata ha la tendenza a cedere, motivo per cui i fianchi del muro sono leggermente scoperti.

Sistemare muratura	fr. 1'500.00
Sistemazione terreno	fr. 1'000.00
	fr. 0.00
	fr. 0.00
	fr. 0.00

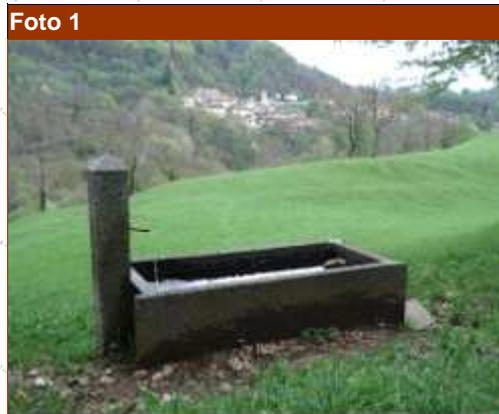
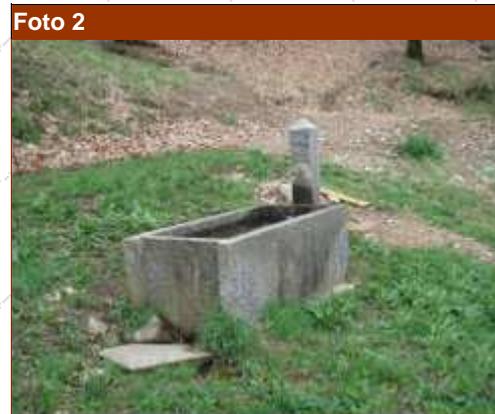
Patriziato	Nome locale	Codice
Vezio	Piansée	VE_01

Fontana situata in zona Piansee, lungo la pista forestale che porta verso la Val Firinescio. La vasca è realizzata in lastre di pietra (gneiss) unite con cemento e delle zanche di ferro. Essa è affiancata da una colonna realizzata con un unico blocco di sasso da cui sgorga l'acqua. Si segnala che il coperchio in cemento del pozzetto dello scolo è rotto, per il resto la struttura è in buone condizioni.

Sostituzione coperchio in cemento pozzetto	fr. 500.00
Sistemazione terreno	fr. 500.00
	fr. 0.00
	fr. 0.00
	fr. 0.00

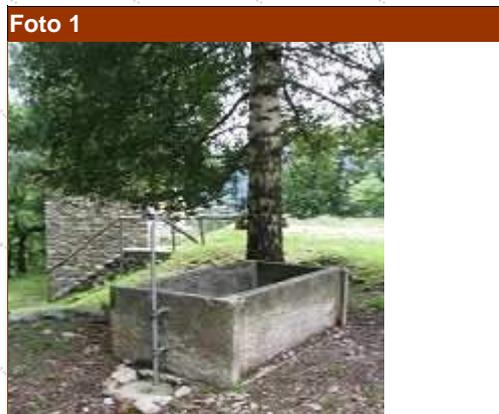
Patriziato	Nome locale	Codice
Vezio	Fontana ara Grà	VE_02

Fontana situata nella parte bassa della pista che porta all'Alpe di Coransù, a quota 800 mslm circa, presso una cascina in sasso restaurata. Essa è posta all'ombra di una betulla in un angolo abbastanza pianeggiante. La vasca è composta da lastre di sasso (gneiss) unite con cemento. L'acqua sgorga invece da un tubo in acciaio zincato fissato alla vasca. Non si segnalano danni o mancanze alla struttura che quindi non necessita di interventi di sistemazione o di manutenzione.

Sistemazione terreno	fr. 500.00
	fr. 0.00
