Valorizzazione delle fontane patriziali del Malcantone

Progetto di massima

SCHEDE TECNICHE

Maggio 2012

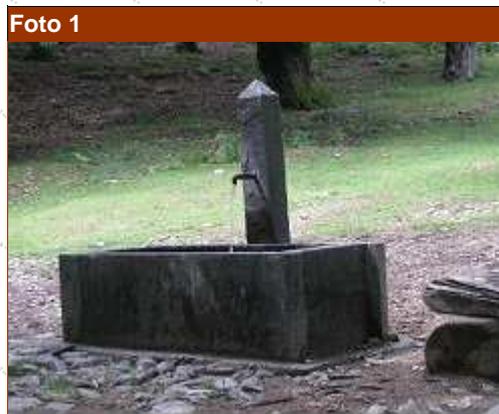
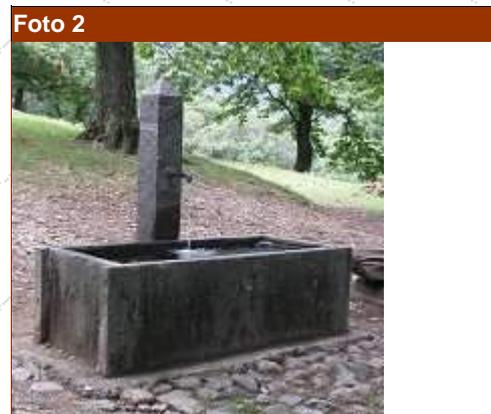
Patriziato	Nome locale	Codice
Vezio	Fontana in Campiàn	VE_03

Fontana posta lungo la pista che porta all'Alpe di Coransù, al margine del bosco, a quota 840 mslm circa. Essa è costituita da una vasca in sasso composta da lastre di gneiss unite con cemento. L'acqua esce da una colonna anch'essa in pietra, ricavata da un unico blocco. Sulla parte frontale della struttura il suolo è rivestito con ciottoli, mentre a lato vi è una panca in legno di semplice fattura. La fontana è attualmente funzionante e in buono stato. Non necessita quindi di interventi di sistemazione o di manutenzione particolari. Sarebbe però eventualmente da prevedere la sistemazione del ciottolato.

Sistemazione e pulizia selciato	fr. 2'000.00
	fr. 0.00

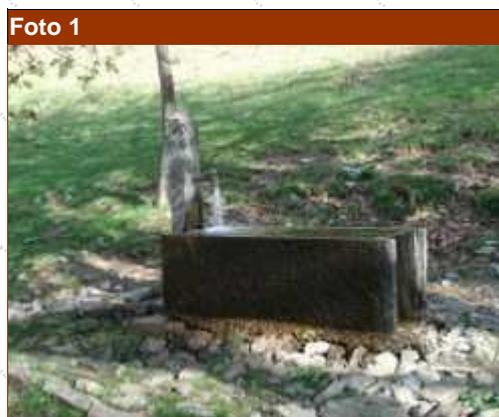
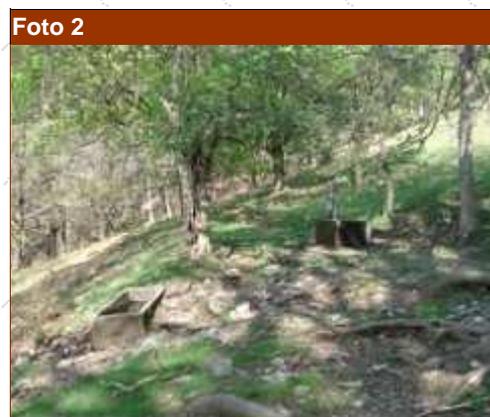
Patriziato	Nome locale	Codice
Vezio	Fontana ar Pori	VE_04

Fontana situata sui prati in zona Puri, ad una quota di circa 540 mslm. Essa è raggiungibile da un sentiero che parte dalla pista presso la fontana VE_06. La vasca di questa fontana è realizzata con lastre di pietra (gneiss) unite con cemento. Essa poggia su una soletta in calcestruzzo, circondata da un selciato in sasso, non più in ottimo stato. La vasca è affiancata da una colonna ricavata da un unico blocco di pietra da cui sgorga l'acqua. Lo scolo di questa fontana, che dovrebbe riversare l'acqua in una vasca di beton posta poco sotto, non è più funzionante.

Sistemazione scolo	fr. 1'000.00
Sistemazione selciato	fr. 2'000.00
	fr. 0.00
	fr. 0.00
	fr. 0.00

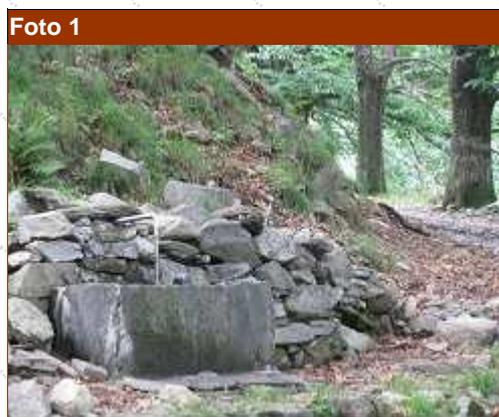
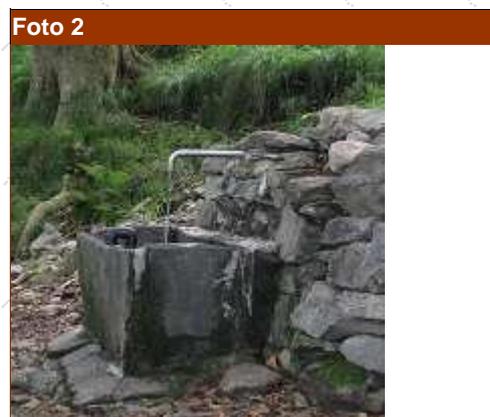
Patriziato	Nome locale	Codice
Veziò	Fontana da Novèl	VE_05

Fontana posta lungo la pista che porta all'Alpe Coransù, a quota circa 900 mslm. La vasca di semplice fattura, è realizzata con lastre di sasso (gneiss) grezze unite con cemento. Sul lato a monte la struttura è fiancheggiata da un muro di sasso a secco. Da qui fuoriesce un tubo in acciaio inox che garantisce l'apporto d'acqua. Lo scolo dell'acqua è regolato da un tubo in plastica inserito nello scarico all'interno della vasca. Benché la fontana sia attualmente funzionante, sarebbe necessario sigillare le fughe tra le lastre della vasca. In effetti esse non risultano più stagne. Per il resto non si segnalano altri problemi.

Sistemazione muro in pietra a secco	fr. 1'500.00
Sistemazione vasca	fr. 1'000.00
Sistemazione terreno	fr. 500.00
	fr. 0.00
	fr. 0.00

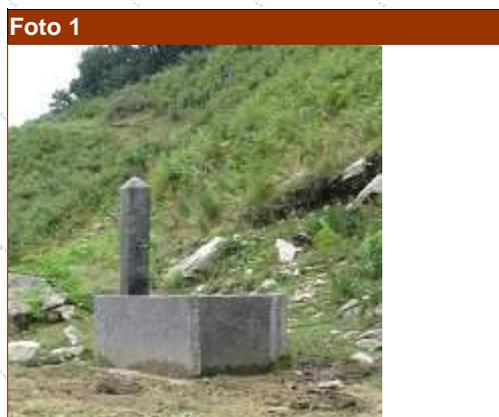
Patriziato	Nome locale	Codice
Veziò	Fontana da Séltra	VE_06

Fontana posta lungo la pista che porta all'Alpe di Coransù, a quota 900 mslm circa. Essa è costituita da una vasca in sasso composta da lastre di gneiss unite con cemento ed è di fattura abbastanza recente. L'acqua esce da una colonna anch'essa in pietra, ricavata da un unico blocco. Questa fontana funge ancora oggi anche da abbeveratoio per il bestiame al pascolo. Non si segnalano danni o mancanze alla struttura, non sono pertanto necessari interventi di sistemazione.

Sistemazione terreno	fr. 1'000.00
	fr. 0.00

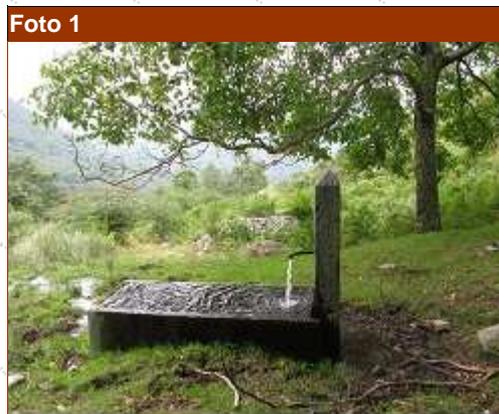
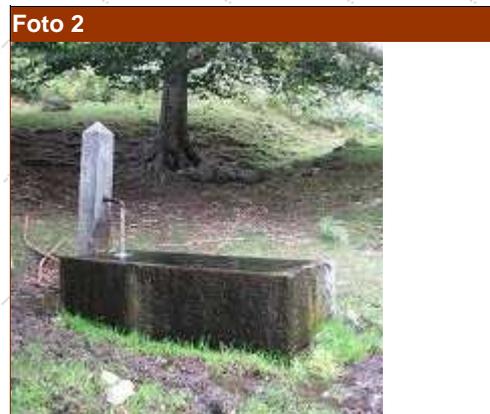
Patriziato	Nome locale	Codice
Vezio	Fontana di Pianèl	VE_07

Fontana posta lungo la pista che porta all'Alpe di Coransù, a quota 980 mslm circa. Essa è costituita da una vasca in sasso composta da lastre di gneiss unite con cemento ed è di fattura abbastanza recente. L'acqua esce da una colonna anch'essa in pietra, ricavata da un unico blocco. Questa fontana funge ancora oggi anche da abbeveratoio per il bestiame al pascolo. Si segnala che attualmente lo scolo dell'acqua non funziona più e come di conseguenza essa trabocchi senza controllo sui vari lati, rendendo il terreno inzuppato. Risulta quindi molto urgente sistemare lo scolo dell'acqua e, in parallelo, ripristinare il terreno intorno alla struttura.

Sistemazione scolo	fr. 1'000.00
Sistemazione terreno	fr. 2'000.00
	fr. 0.00
	fr. 0.00
	fr. 0.00

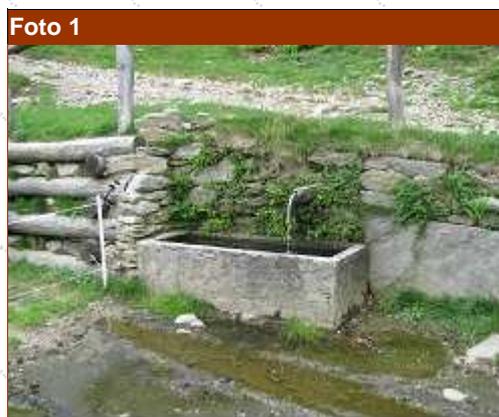
Patriziato	Nome locale	Codice
Vezio	Fontana da Coransù	VE_08

Fontana posta all'Alpe di Coransù, a quota 1'130 mslm. La vasca è realizzata in muratura di pietra e cemento. Sul lato a monte vi è un muro in pietra a secco da cui, attraverso un tubo in acciaio, sgorga l'acqua. Generalmente la struttura sembrerebbe in buono stato. Sul lato a valle il terreno risulta molto bagnato, con la formazione di alcune pozzanghere. È quindi probabile che il tubo di scolo sia danneggiato. Va quindi prevista la sua sistemazione.

Sistemazione scolo	fr. 1'500.00
Sistemazione terreno	fr. 500.00
	fr. 0.00
	fr. 0.00
	fr. 0.00

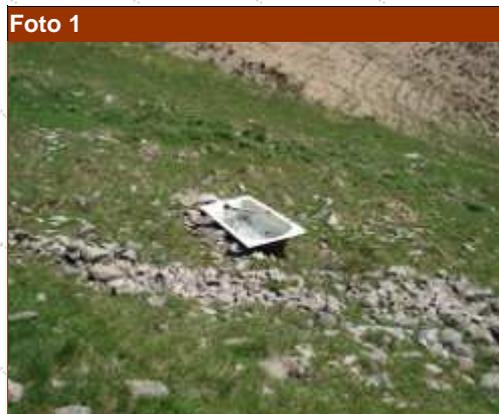
Patriziato	Nome locale	Codice
Vezio	Fontana da tosseghéra	VE_09

Fontana situata presso le captazioni dell'acquedotto dell'Alto Malcantone. Questa struttura non esiste più ed è previsto il suo rifacimento. Attualmente al suo posto sono state posate delle vasche provvisorie quali abbeveratoio per il bestiame.

Posa nuova vasca in pietra	fr. 3'000.00
Ripristino allacciamento acqua	fr. 2'000.00
Ripristino scolo scolo	fr. 1'000.00
Pulizia terreno	fr. 500.00
	fr. 0.00

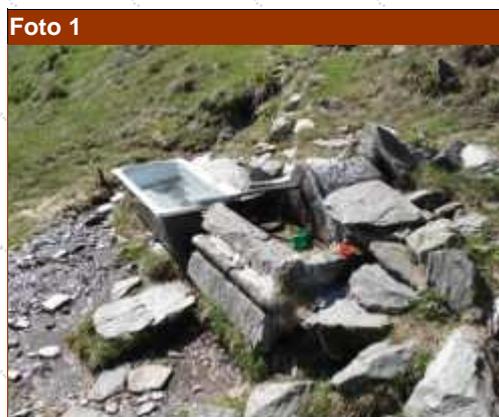
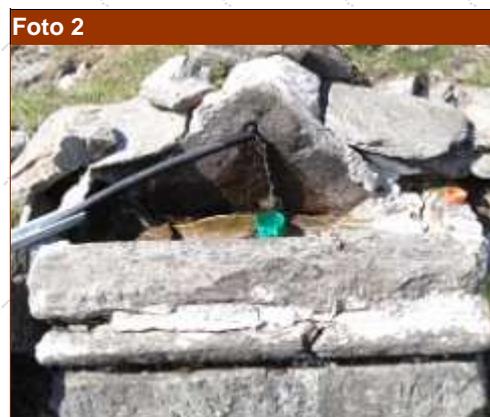
Patriziato	Nome locale	Codice
Vezio	Fontana d'Aghée	VE_10

Fontana posta presso lo stabile dell'Alpe di Agario, a quota 1'500 mslm. La vasca è realizzata in muratura di pietra e cemento. Sul lato a monte vi è un muro in pietra a secco da cui, attraverso un tubo in acciaio, sgorga l'acqua. Attualmente è in atto il rifacimento della captazione situata nello stabile dell'alpe. La struttura presenta evidenti segni di erosione alla sua base, sul lato a valle della vasca il terreno risulta inoltre molto bagnato, con la formazione di alcune pozzanghere. È quindi probabile che il tubo di scolo sia danneggiato. Va quindi prevista la sua sistemazione.
